ΕΡΓΟ : « ΑΠΟΚΑΤΑΣΤΑΣΗ ΖΗΜΙΩΝ ΤΩΝ ΓΕΦΥΡΙΩΝ ΤΕΜΠΛΑΣ
ΚΑΙ ΑΥΛΑΚΙΟΥ ΠΟΥ ΠΡΟΚΛΗΘΗΚΑΝ ΑΠΟ ΘΕΟΜΗΝΙΑ ΤΩΝ
ΙΑΝΟΥΑΡΙΟ ΚΑΙ ΦΕΒΡΟΥΑΡΙΟ 2015 ».

ΤΕΧΝΙΚΗ ΕΚΘΕΣΗ
(ΟΙΚΟΔΟΜΙΚΩΝ ΕΡΓΑΣΙΩΝ)

ΜΕΛΕΤΗ : Δ. Τ. Ε. Π.Ε. ΑΙΤΩΛΩΝΙΑΣ

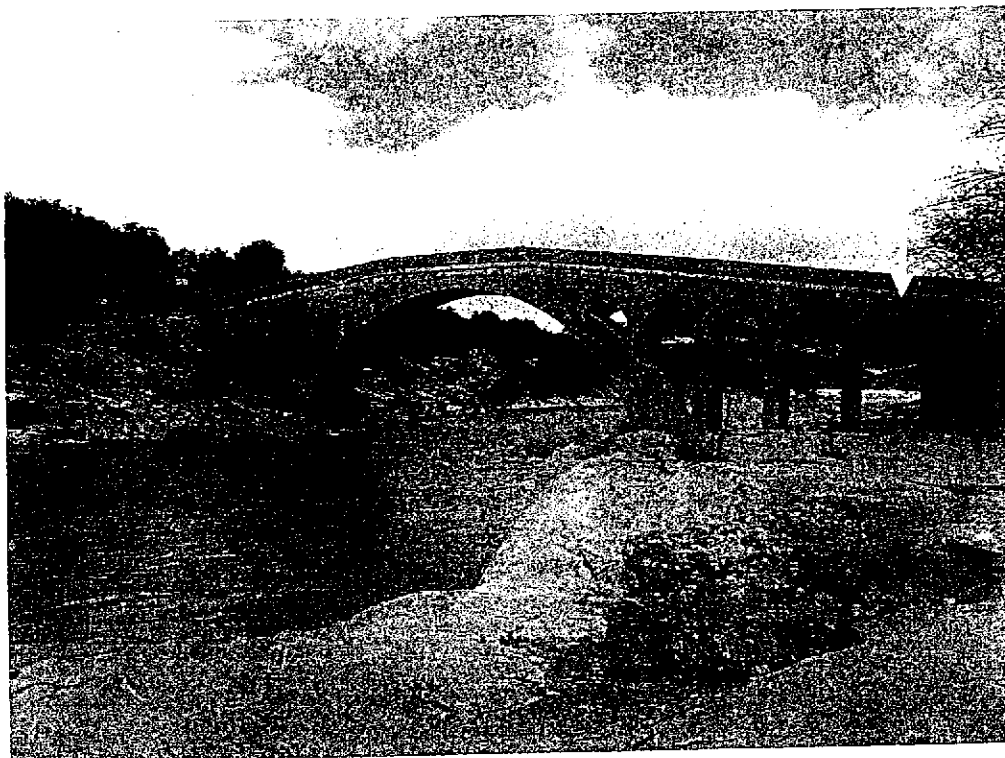
Γέφυρα Τέμπλας Γενική Αποψη. Σημειώνεται το ανατολικότερο τόξο που θα γίνει ιδιαίτερος έλεγχος στο εσωράχιο στη θέση του κλειδιού και στους θολίτες του.

Ειδικότερα θα εξεταστεί η θέση του κλειδιού στο εσωράχιο του ανατολικότερου τόξου της γέφυρας (καθώς και ολόκληρο το ανατολικό τόξο) μετά την τοποθέτηση και του κριώματος στη θέση αυτή. Εφόσον διαπιστωθεί παραμόρφωση του τόξου η οποία και δεν ήταν ορατή μέσω των φωτογραφιών θα γίνει διερευνητική τομή στη βάση της θεμελίωσης του ανατολικού ακρόβαθρου προκειμένου να διερευνηθούν οι συνθήκες έδρασης του καθώς η βάση του σκεπάζεται με φερτές ύλες.

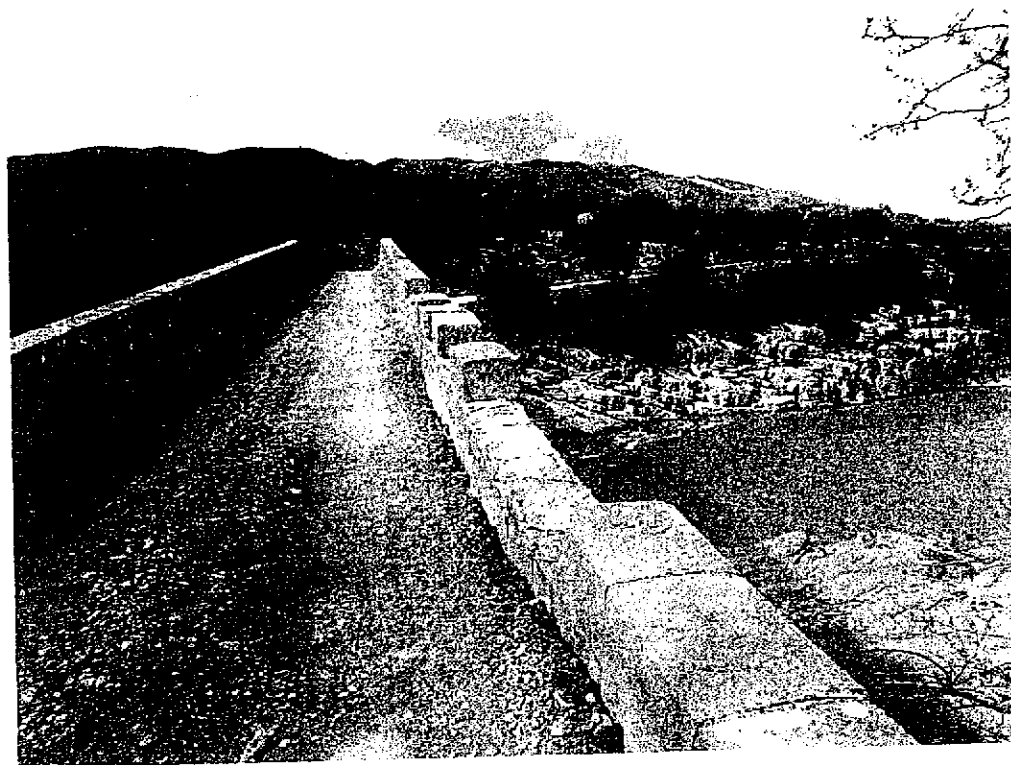
Βλάβες στη στέψη του στηθαίου της γέφυρας στην βορεινή πλευρά. Θα αποκατασταθούν με κονία τύπου 1 αφού προηγηθεί καθαρισμός από τα παλαιά κονιάματα.

Θα τοποθετηθούν τμήματα του στηθαίου που έχουν παρασυρθεί και εφόσον δεν είναι δυνατόν να βρεθούν τα αυθεντικά θα κατασκευαστούν πανομοιότυπα. Της τοποθέτησης θα προηγηθεί καθαρισμός από παλαιά κονιάματα. Θα αρμολογηθούν επιμελώς τα υφιστάμενα στηθαία και κουπαστές με κονία τύπου 1.

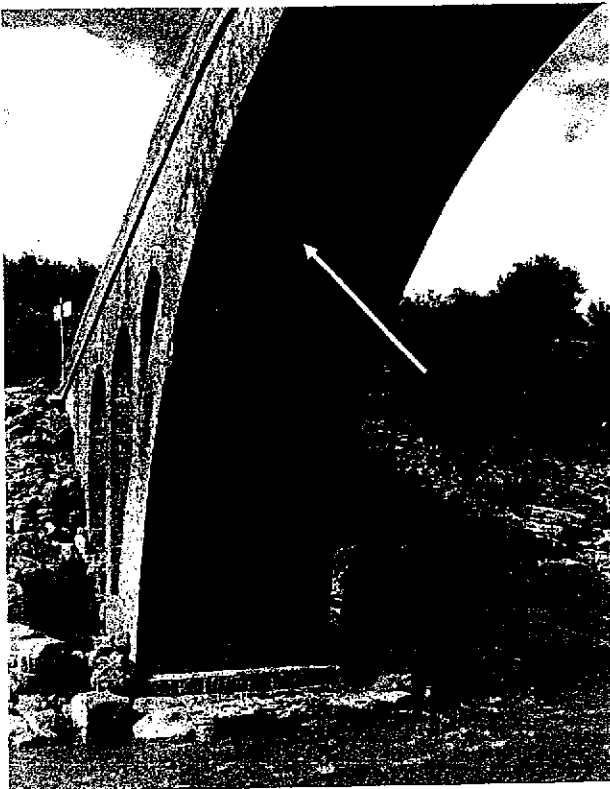
Διαμήκεις ρηγματώσεις στο εσωράχιο. Διακρίνεται πτερυγότοιχος που θα συντηρηθεί.

3. Το βαθύ αρμολόγημα στα σημεία των υφιστάμενων ρηγματώσεων που βρίσκονται στο εσωράχιο του κυρίως τόξου και που είναι ορατά στα πλευρικά τοιχώματα και στο εμφανές εξωράχιο του τόξου αυτού κάτω από το ανατολικότερο ανακουφιστικό τόξο της δυτικής όχθης του ποταμού και η εφαρμογή ενέματος ρητίνης στη συνέχεια.

4. Η συντήρηση των εξ αργολιθοδομής πτερυγότοιχων που βρίσκονται ανάντη και κατόντη των θεμελίων της γέφυρας.
Θα γίνει η εργασία αρμολογημάτων όπως περιγράφεται ανωτέρω στο εδάφιο 1 και επίσης θα εφαρμοστούν ενέματα όπως στο εδάφιο 2β.

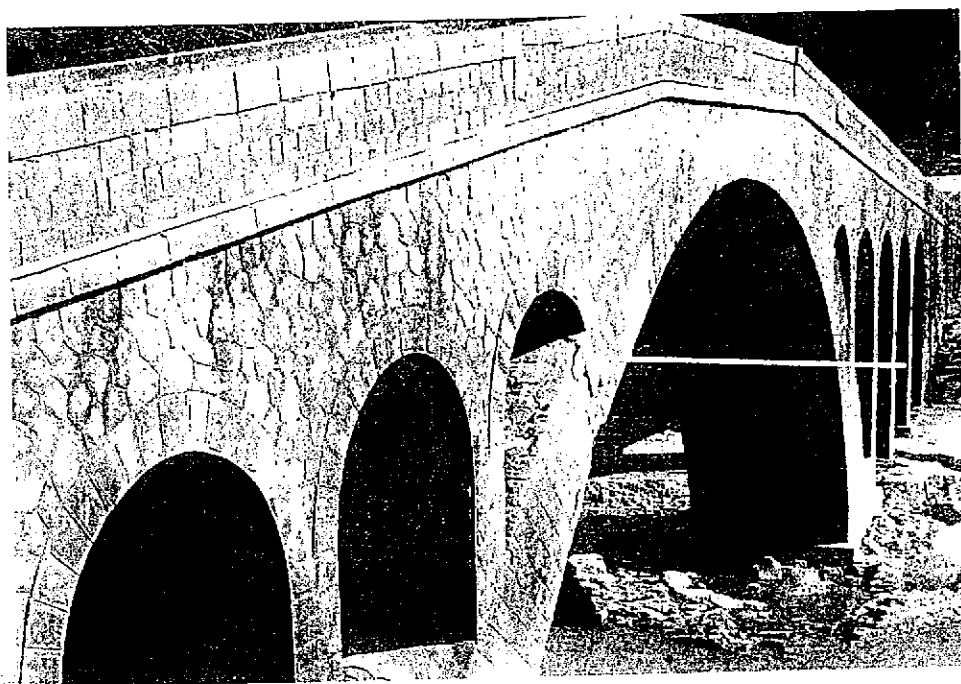
Διακρίνεται παλαιά διαμπερή ρηγμάτωση πλευρικά που θα επισκευαστεί με ενέματα.

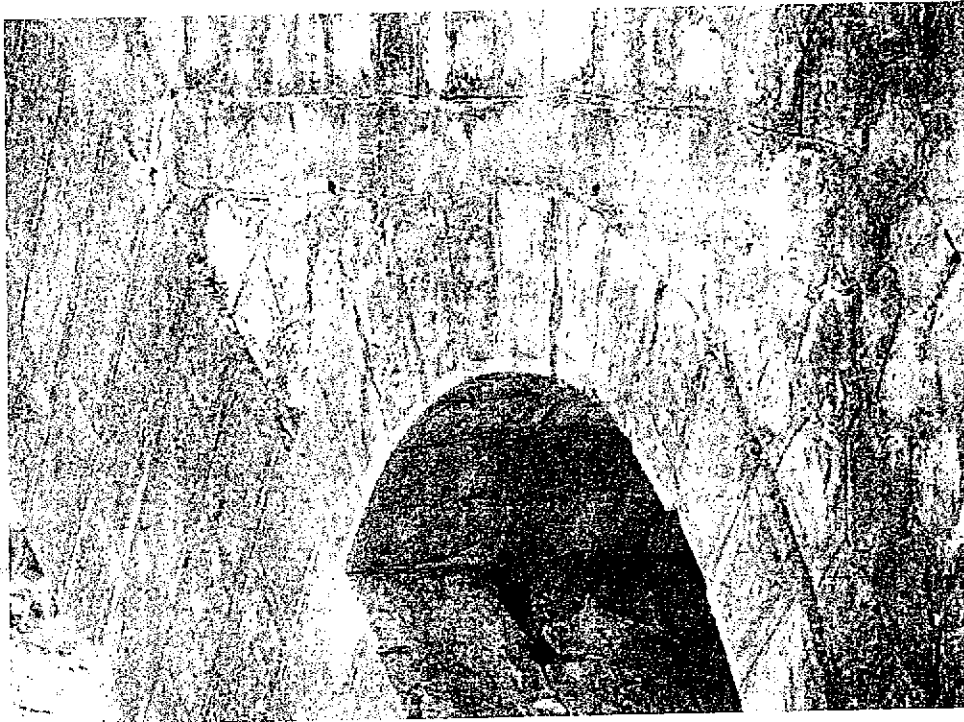
Ρηγματώση στην βορεινή αντιδιαμετρική πλευρά με την προηγούμενη εικόνα και παλαιότερη επισκευή με τσιμέντο.

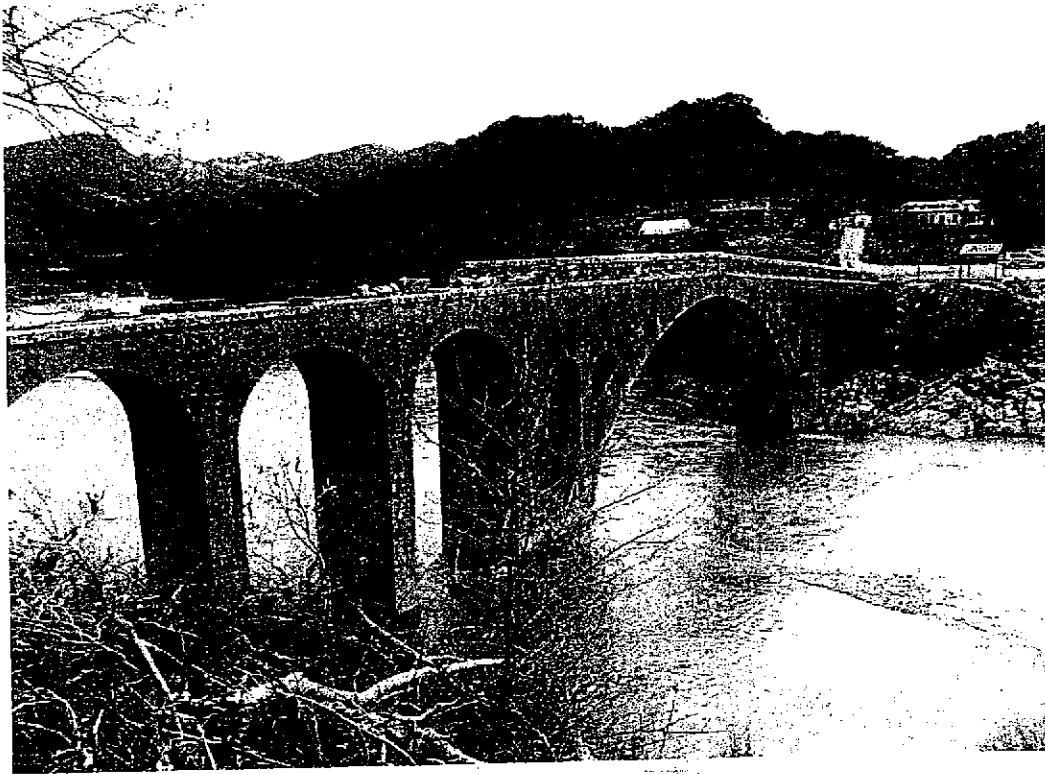
Γέφυρα Αυλακίου. Γενική Άποψη από δυτικά. Διακρίνεται η καταστροφή στο στηθαίο στην βορεινή πλευρά της γέφυρας.

2. Ανακατασκευή του πλευρικού τοιχίου του στηθαίου και της λίθινης κουπαστής αυτού.
Η εργασία αυτή θα γίνει κατά τα πρότυπα της εργασίας του εδαφίου Α.5

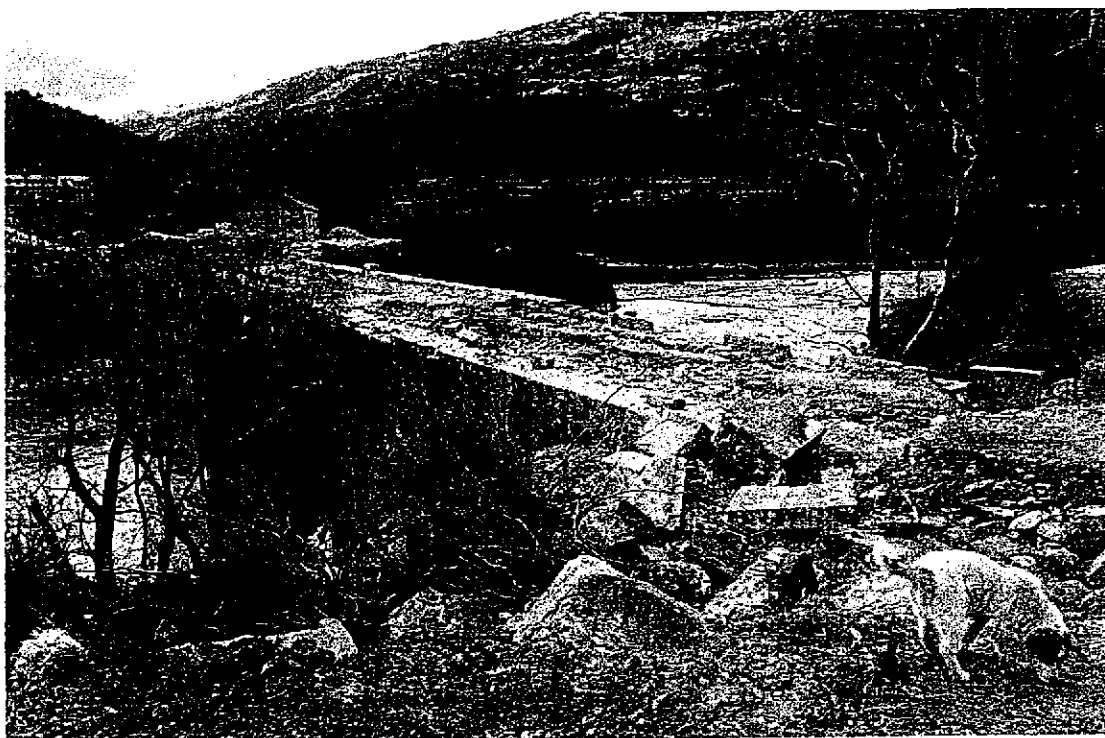
Καταστροφή του καταστρώματος της γέφυρας.

1. Ανακατασκευή του καταστρώματος σε όλο το μήκος αυτού.

Για την ανακατασκευή είναι απαραίτητη η αφαίρεση της εναπομείνουσας τελικής χαλικόστρωσης, της στρώσης αδιαβροχοποίησης καθώς και η ταπείνωση του υποκείμενου γεμίσματος σε βάθος 30-40 εκατοστά ανάλογα με το μέγεθος των λιθοσωμάτων που το αποτελούν καθώς και το συνδετικό του κονίαμα. Οπωσδήποτε δεν θα αφαιρεθούν λίθοι που αποτελούν και θολίτες. Στη συνέχεια θα γίνει επανατοποθέτηση των λιθοσωμάτων με συνδετικό κονίαμα τύπου 3. Επί αυτού θα γίνει διάστρωση κονίας αδιαβροχοποίησης ωπλισμένης με πλαστικό γεώπλεγμα, στην ίδια θέση στο ίδιο πάχος και με παρόμοιες κλίσεις με την υφιστάμενη. Επί αυτής θα τοποθετηθεί χαλικόστρωση τύπου 3^A η οποία και θα διαστρωθεί με ήπια μηχανικά μέσα και οπωσδήποτε χωρίς τη χρήση δόνησης σε

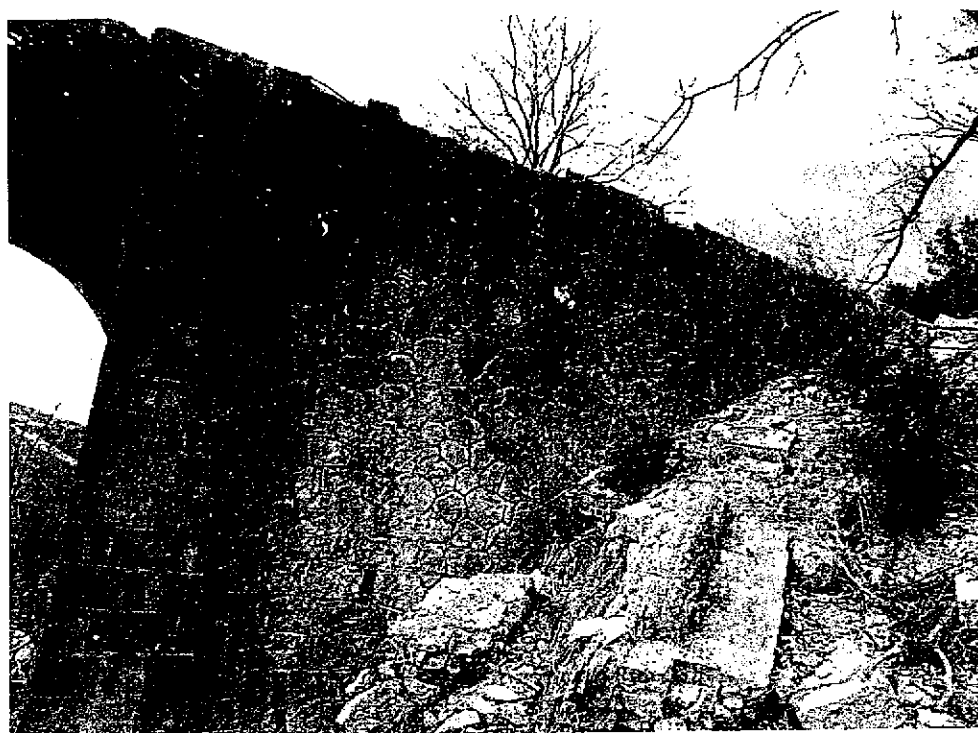
Πιθανή διόγκωση στο σημείο και τμήματα του στηθαίου που κατέπεσαν. Η θέση θα εξεταστεί μετά την τοποθέτηση του ικριώματος

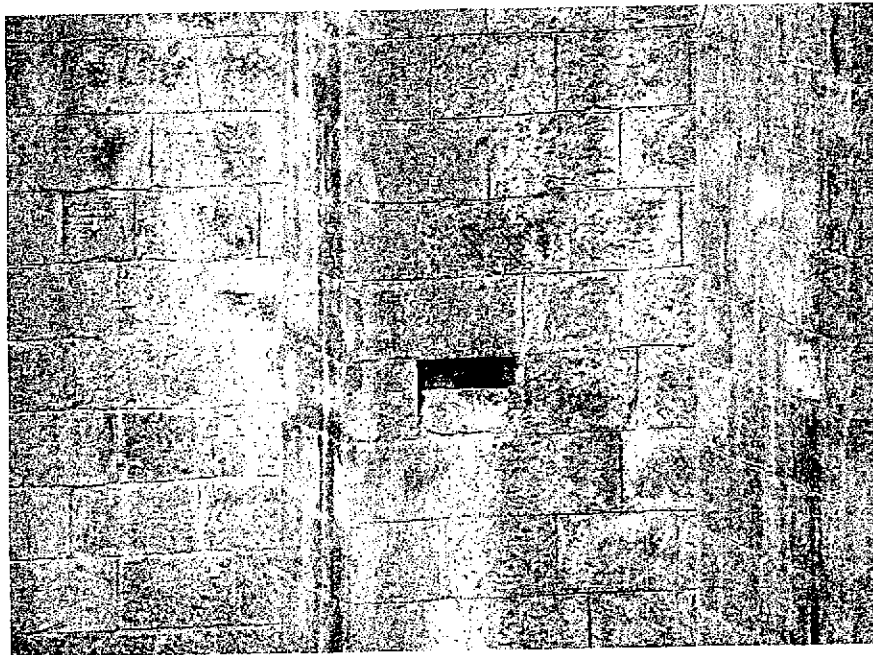
Αντικατάσταση λίθων και εφαρμογή ενεμάτων στους πεσούς.

3. Αποκατάσταση φθαρμένων αρμολογημάτων σε βάθος σε όλα τα πλάτη και τα μήκη των επιφανειών της γέφυρας.
Η εργασία αυτή θα γίνει κατά τα πρότυπα της εργασίας του εδαφίου Α.1. Επιπλέον θα αποκατασταθούν λίθοι που έχουν αποσπαστεί από τους πεσσούς

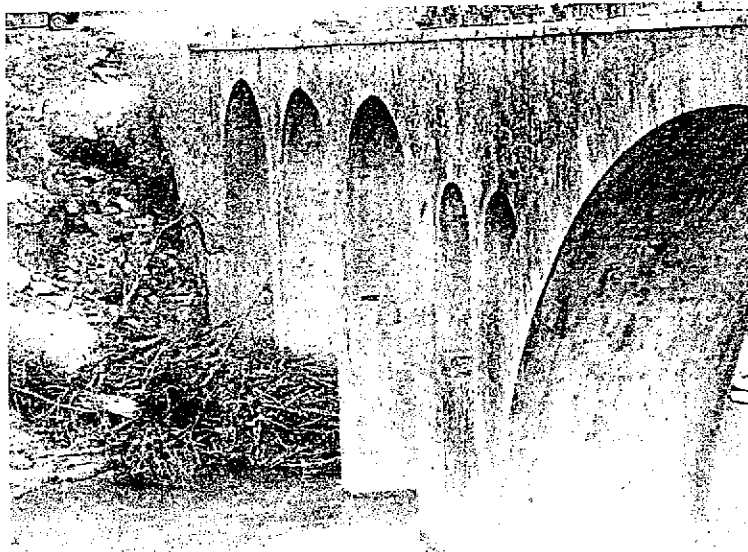
Συσώρευση φερτών υλών στο σημείο που έγινε η καταστροφή. Θα απομακρυνθούν.

4. Απομάκρυνση των φερτών υλών που φράσουν τις διόδους για το νερό της γέφυρας
Κατά την εργασία αυτή θα γίνει επιμελής καθαρισμός των φερτών υλών που εμποδίζουν τη ροή.
