Έργο : **«ΣΥΝΤΗΡΗΣΗ-ΑΠΟΚΑΤΑΣΤΑΣΗ ΥΦΙΣΤΑΜΕΝΩΝ ΑΝΤΙΠΛΗΜΜΥΡΙΚΩΝ ΕΡΓΩΝ ΑΡΜΟΔΙΟΤΗΤΑΣ ΠΔΕ»**

Υποέργο : **«ΕΡΓΑΣΙΕΣ ΣΥΝΤΗΡΗΣΗΣ-ΑΠΟΚΑΤΑΣΤΑΣΗΣ ΑΝΤΙΠΛΗΜΜΥΡΙΚΩΝ ΕΡΓΩΝ ΠΟΤΑΜΟΥ ΕΥΗΝΟΥ ΕΤΟΥΣ 2017-2018»**

## **ΤΕΧΝΙΚΗ ΕΚΘΕΣΗ**

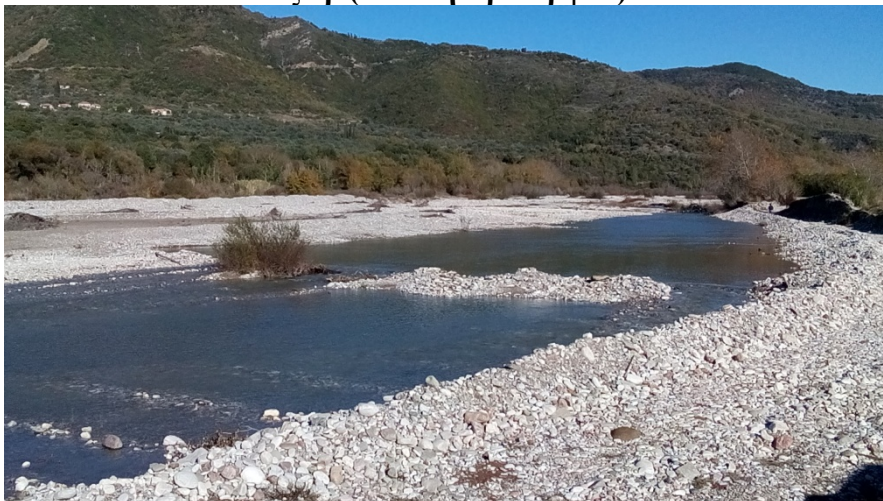
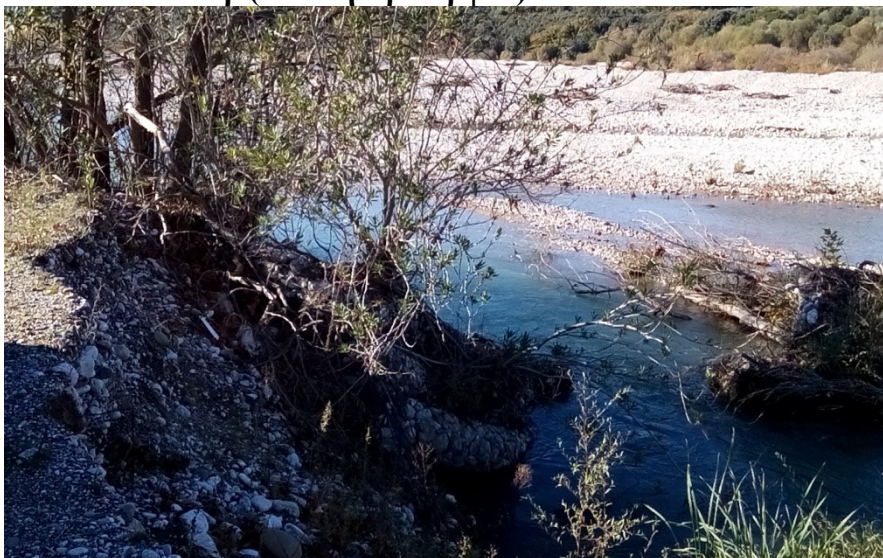
**Φωτ.1: ΘΕΣΗ 1α έως 1β (ανάντη Τρίκορφου)**

**ΘΕΣΕΙΣ 1α έως 1β (Φωτ. 1, 2):** Από τη θέση 1α έως τη θέση 1β (ανάντη Τρίκορφου, Εικ.1), το ανάχωμα και η λιθορριπή προστασίας & τα συρματοκιβώτια - συρματοκύλινδροι που έχουν κατασκευαστεί, κατά τόπους, για την προστασία του, έχουν υποστεί βλάβη. Η βλάβη προήλθε από τη μετατόπιση της ενεργού κοίτης λόγω έντονης στερεομεταφοράς και ανάπτυξης βλάστησης με αποτέλεσμα την εκτροπή της ροής προς το ανάχωμα με ταχύτητα μεγαλύτερη της αναμενόμενης και εντοπισμένη έντονη διάβρωση. Αυτό είχε ως αποτέλεσμα την υποσκαφή της θεμελίωσης του αναχώματος και των συρματοκιβωτίων. Προτείνεται η ανακατασκευή του αναχώματος και η κατά τμήματα τοποθέτηση λιθορριπών εγγύς του αναχώματος & η ανακατασκευή των συρματοκιβωτίων, σε συνολικό μήκος 200 μέτρων περίπου.

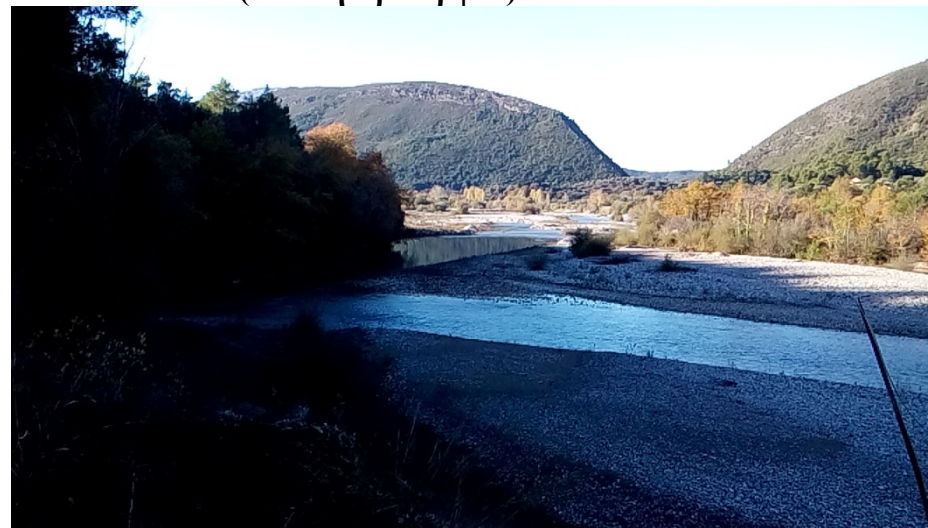
**Φωτ.3: ΘΕΣΗ 2 (ανάντη Τρίκορφου)**

**ΘΕΣΗ 2 (Φωτ. 3):** Στη θέση 2 (ανάντη Τρίκορφου, Εικ.1), το ανάχωμα υπόκειται σε συχνές βλάβες και υποσκαφές, λόγω της εκτροπής της ροής προς αυτό, με ταχύτητα μεγαλύτερη της αναμενόμενης και εντοπισμένης έντονης διάβρωσης σε αυτή τη θέση. Επίσης, η ασφαλτοστρωμένη οδός επί του αναχώματος και το υπάρχον αρδευτικό κανάλι στο πρηνές του αναχώματος απειλούνται από τις ανωτέρω αναφερόμενες βλάβες και υποσκαφές. Προτείνεται η κατά τμήματα επιμελής τοποθέτηση λιθορριπών εγγύς του αναχώματος, σε συνολικό μήκος 200 μέτρων περίπου.

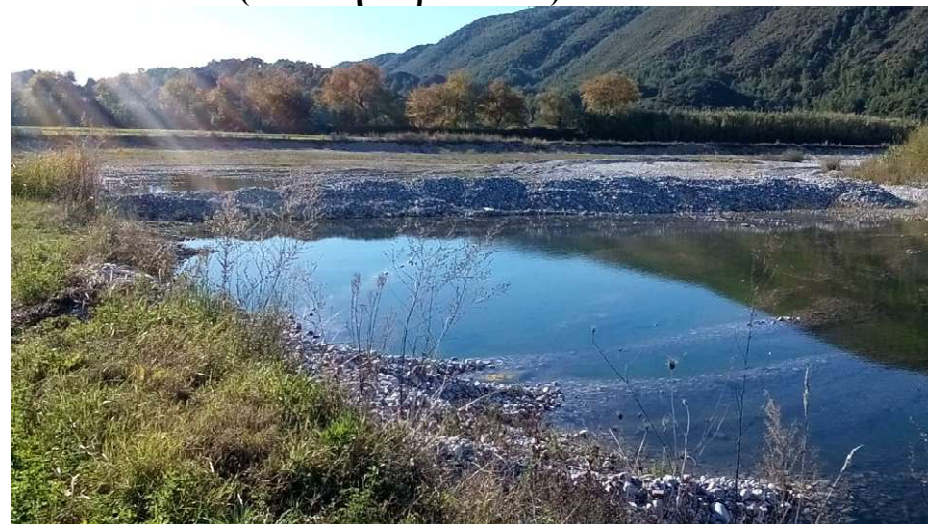
**Φωτ.4: ΘΕΣΗ 3 (κατόντη Παραδεισίου)**

**ΘΕΣΗ 3 (Φωτ. 4):** Στη θέση 3 (κατάντη Παραδεισίου, Εικ.1), οι παρόχθιες ιδιοκτησίες έχουν διαβρωθεί σε μεγάλο βαθμό, λόγω εκτροπής της ροής του ποταμού (από την έντονη στερεομεταφορά) με ταχύτητα ροής μεγαλύτερη της αναμενόμενης. Επίσης, έχουν υποστεί βλάβη το ανάχωμα και η λιθορριπή προστασίας & τα συρματοκιβώτια που έχουν κατασκευαστεί, κατά τόπους, για την προστασία του. Προτείνεται η ανακατασκευή του αναχώματος για την προστασία των παρόχθιων ιδιοκτησιών από τη διάβρωση, η κατά τμήματα ανακατασκευή των λιθορριπών προστασίας του αναχώματος και η ανακατασκευή των συρματοκιβωτίων, σε συνολικό μήκος 100 μέτρων περίπου.

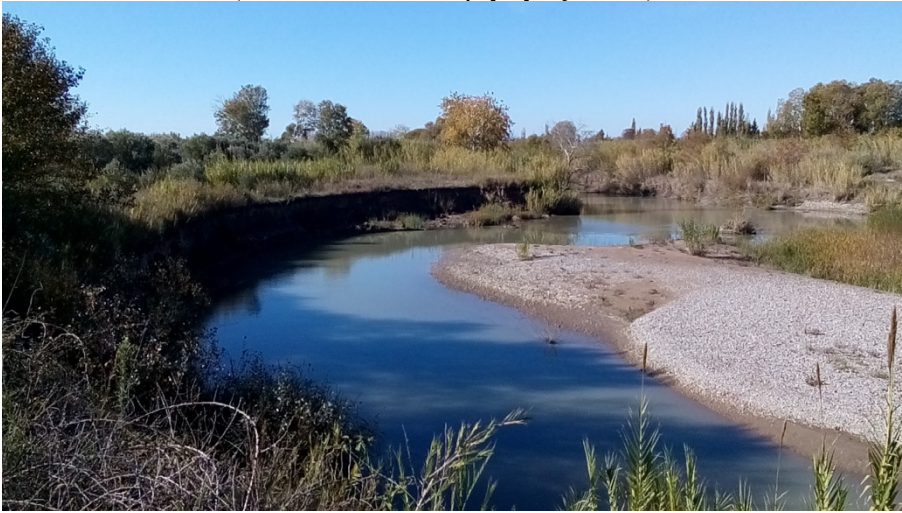
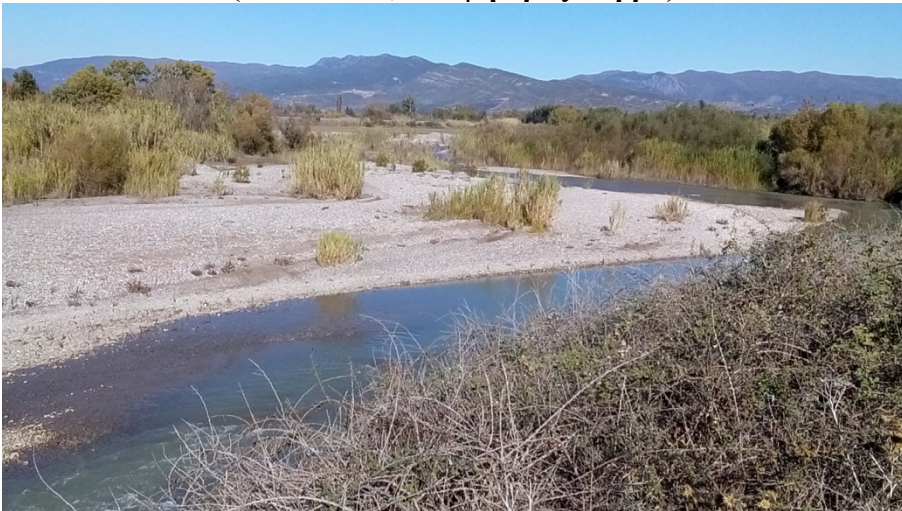
**Φωτ.5: ΘΕΣΗ 5 (Πλατύκα 2, άποψη προς Νότο)**

**ΘΕΣΗ 5 (Φωτ. 5, 6):** Στη θέση 5 (Πλατύκα 2, Εικ.2) το ανάχωμα υπόκειται σε βλάβες λόγω της εκτροπής της ροής προς αυτό, με ταχύτητα μεγαλύτερη της αναμενόμενης και εντοπισμένης έντονης διάβρωσης σε αυτή τη θέση. Προτείνεται η επιμελής διάνοιξη δίαυλου εκτόνωσης ροής εγκάρσια των συσσωρευμένων φερτών υλικών (εφόσον είναι δυνατό), για την επαναφορά της ροής του ποταμού στην πρότερη κατάσταση και η κατά θέσεις τοποθέτηση λιθορριπών για την προστασία του αναχώματος και των παρόχθιων ιδιοκτησιών από τη διάβρωση σε συνολικό μήκος 150 μέτρων περίπου.

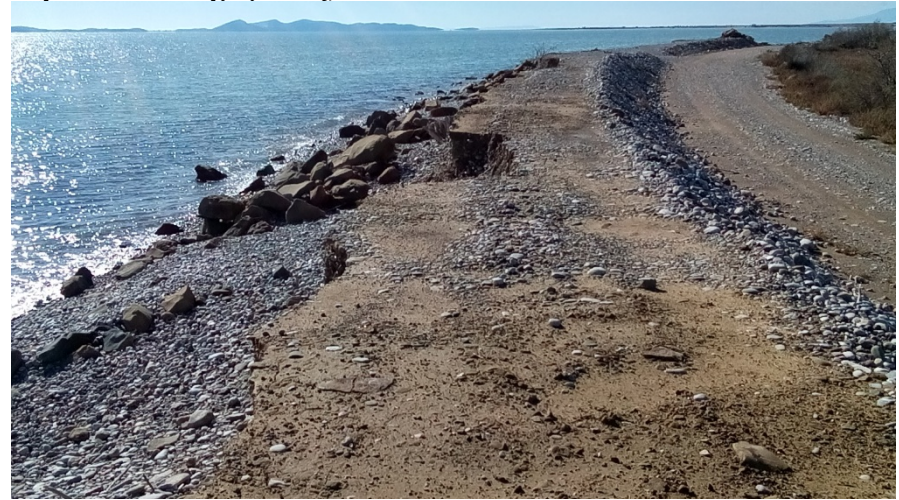
**ΘΕΣΗ 6 (Φωτ. 7, 8):** Στη θέση 6 (εκβολές Ευήνου, θέση Μπούκα, Εικ.2) βρίσκεται το παράκτιο ανάχωμα (αντιπλημμυρικό έργο του ποταμού Ευήνου) το οποίο έχει διαβρωθεί έντονα σε μεγάλο μήκος λόγω της θάλασσας. Πιθανή υποχώρηση του αναχώματος θα επιτρέψει στο θαλάσσιο νερό να εισέλθει με ορμή μέσα από τις καλλιέργειες σε μεγάλη έκταση. Προτείνεται η ανακατασκευή του αναχώματος για την προστασία της ακτής και των ιδιοκτησιών και η ανακατασκευή της προστασίας του αναχώματος από λιθορριπές, κατά τμήματα (όπου κριθεί απαραίτητο) σε συνολικό μήκος 650 μέτρων περίπου.

**Φωτ.7: ΘΕΣΗ 6 (Υπολείμματα λιθορριπής προστασίας του παράκτιου αναχώματος)**

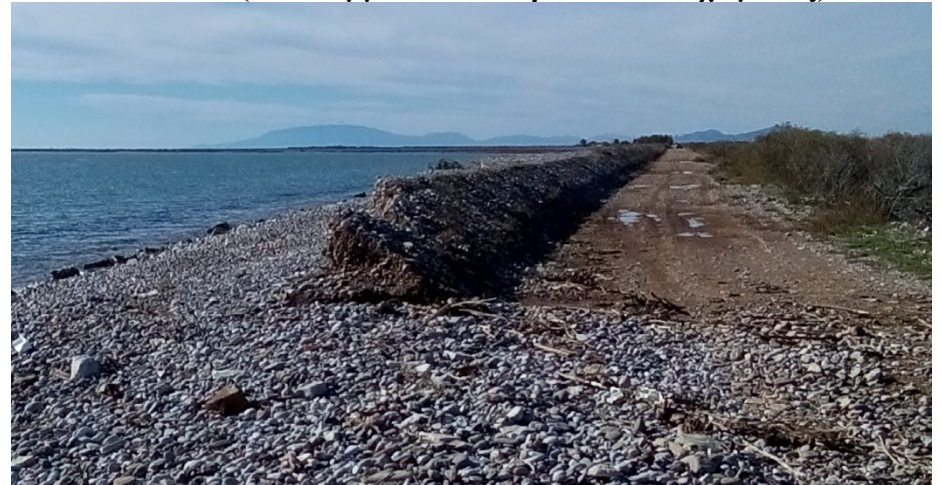
**Φωτ.8: ΘΕΣΗ 6 (Υπολείμματα του παράκτιου αναχώματος)**
