Τίτλος «ΕΡΓΑΣΙΕΣ ΣΥΝΤΗΡΗΣΗΣ ΚΑΙ ΑΠΟΚΑΤΑΣΤΑΣΗΣ ΑΧΕΛΩΟΥ,
Υποέργου ΕΥΗΝΟΥ, ΜΟΡΝΟΥ, ΤΑΦΡΟΥ ΔΙΜΗΚΟΥ ΚΑΙ ΤΑΦΡΟΥ ΟΖΕΡΟΥ ΠΕ
με α/α 2: ΑΙΤΩΛΟΑΚΑΡΝΑΝΙΑΣ ΑΡΜΟΔΙΟΤΗΤΑΣ ΔΤΕ-ΠΔΕ (ΕΤΗ 2026-2027)»

Τίτλος «ΕΡΓΑΣΙΕΣ ΣΥΝΤΗΡΗΣΗΣ – ΑΠΟΚΑΤΑΣΤΑΣΗΣ
Έργου: ΑΝΤΙΠΛΗΜΜΥΡΙΚΩΝ ΕΡΓΩΝ ΠΟΤΑΜΩΝ, ΚΑΘΑΡΙΣΜΟΙ ΡΕΜΑΤΩΝ,
ΑΠΟΚΑΤΑΣΤΑΣΕΙΣ ΤΑΦΡΩΝ ΑΡΜΟΔΙΟΤΗΤΑΣ Δ.Τ.Ε. Π.Δ.Ε. (ΕΔΡΑΣ)
ΕΤΩΝ 2026 - 2027» MIS 5228220

ΤΕΧΝΙΚΗ ΕΚΘΕΣΗ

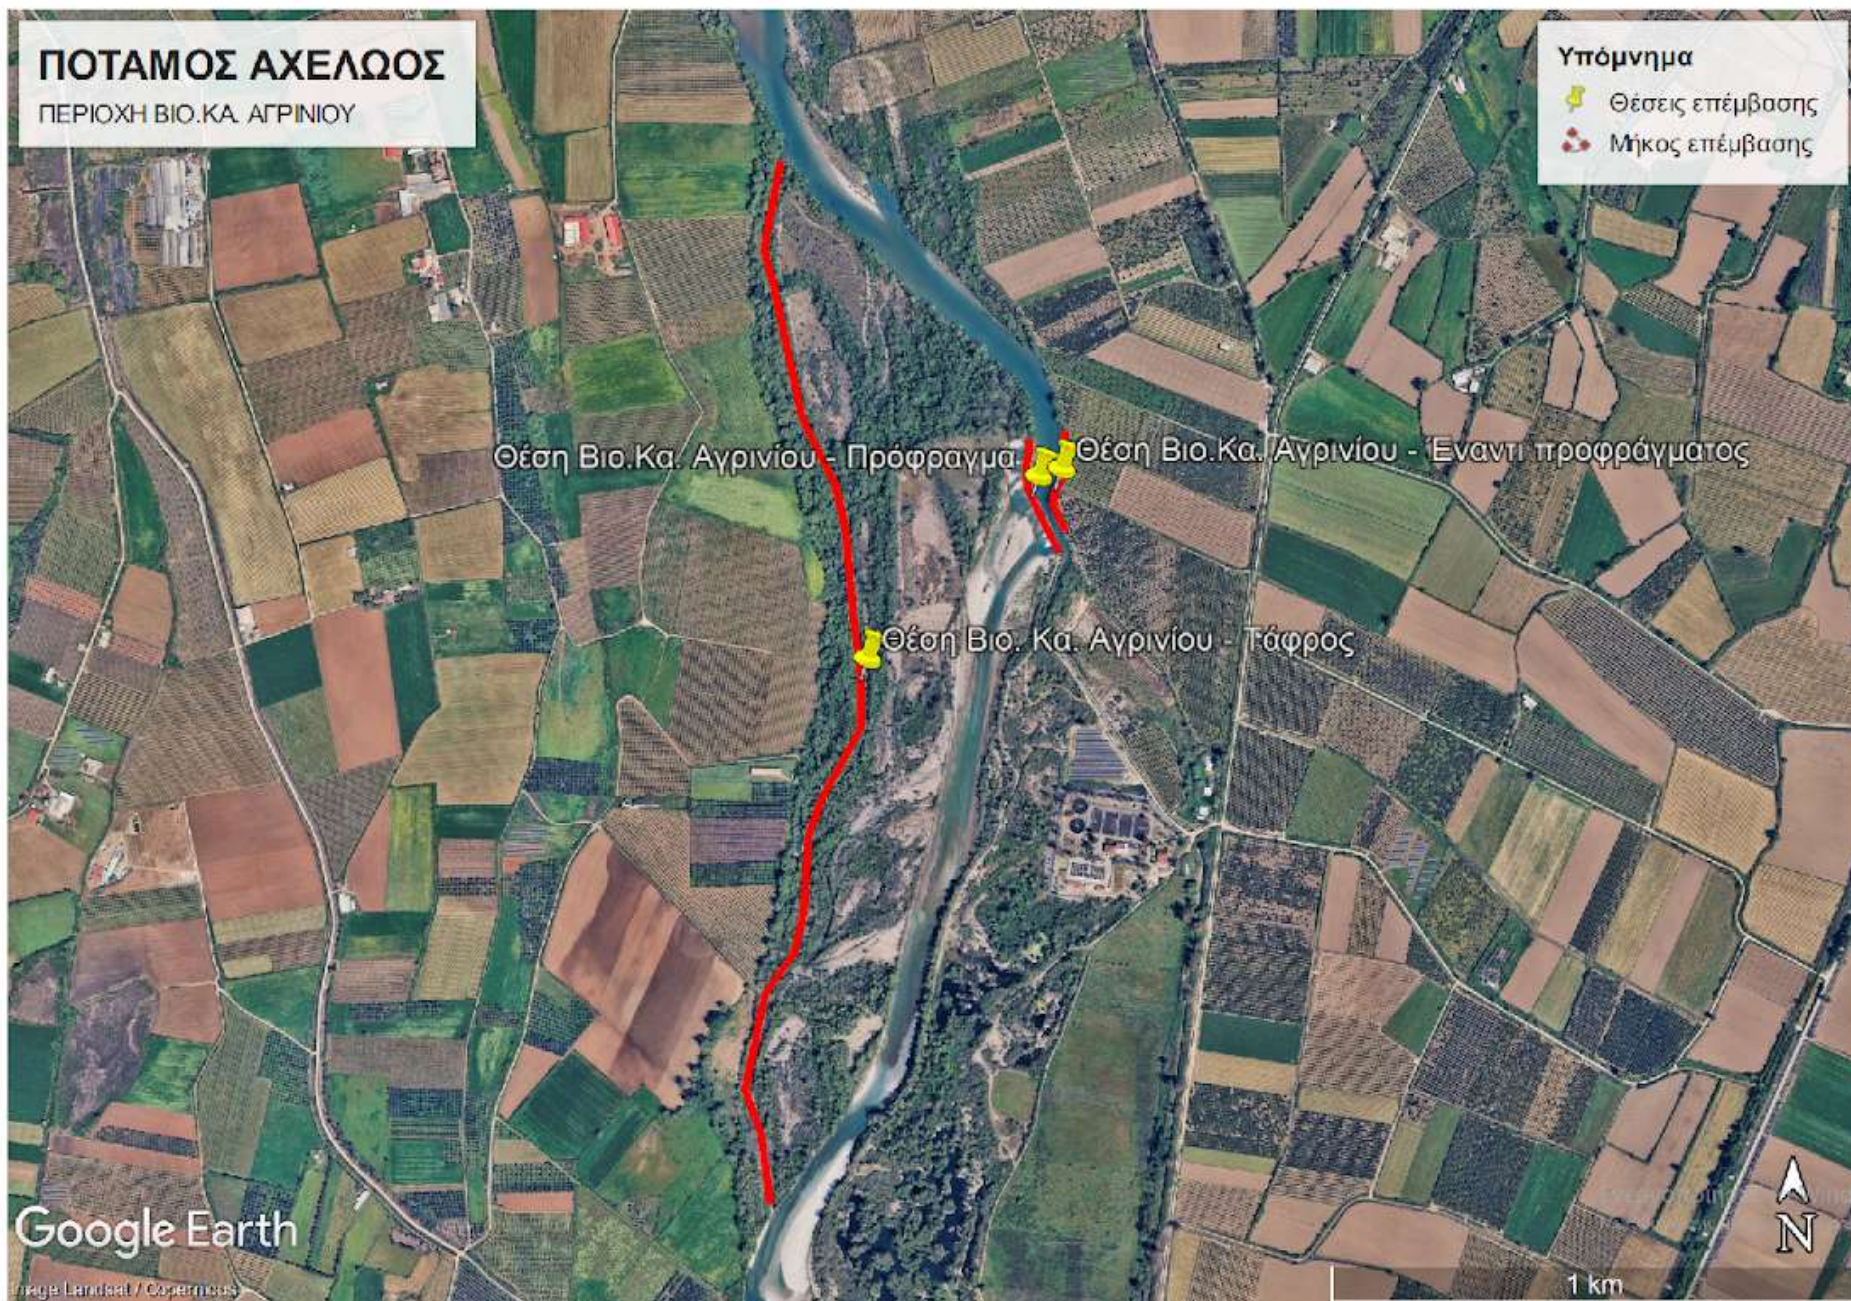
Εικ.1: Απόσπασμα δορυφορικής εικόνας Google-Earth με τη θέση των επεμβάσεων στον ποταμό Αχελώο

Θα εκτελεστούν εργασίες συντήρησης και αποκατάστασης των υφιστάμενων αντιπλημμυρικών έργων του ποταμού που εντοπίζονται πλησίον της εγκατάστασης Βιολογικού Καθαρισμού Αγρινίου. Στην υπόψη περιοχή, βόρεια της εγκατάστασης του Βιολογικού Καθαρισμού Αγρινίου, υπάρχει προφράγμα συνολικού μήκους 230μ. περίπου (με συντεταγμένες ΕΓΣΑ'87 «κεντροβαρικά» Χ: 261644.032, Υ: 4276876.923) το οποίο εξυπηρετεί το αρδευτικό δίκτυο της περιοχής και υπερχειλίζει το νερό του ποταμού Αχελώου. Είναι κατασκευασμένο από λιθορριπές και χρήζει συντήρησης καθώς ελλοχεύει ο κίνδυνος υποσκαφής του προφράγματος από τις αυξημένες παροχές υδάτων του ποταμού, παρά τις εργασίες τμηματικής αποκατάστασης που έχουν γίνει στο παρελθόν. Για την εκτόνωση του προφράγματος σε περιπτώσεις αυξημένης ροής υδάτων, υφίσταται μία κύρια παρακαμπτήρια τάφρος (με συντεταγμένες ΕΓΣΑ'87 εισόδου τάφρου Χ: 261174,223, Υ: 4277566,993 και εξόδου τάφρου Χ: 261112,046, Υ:4275540,280) καθώς και δευτερεύουσες, της οποίας η ενεργός διατομή είναι σημαντικά μειωμένη λόγω της ύπαρξης ιδιαίτερα ανεπτυγμένης αυτοφυούς βλάστησης. Επίσης, τα κατακόρυφα πρηνή παρόχθια ιδιοκτησιών έχουν υποστεί σοβαρές βλάβες και υποσκαφές σε αυτή τη θέση παρά την κατά καιρούς προστασία τους με ποσότητα ογκολίθων (με συντεταγμένες ΕΓΣΑ'87 «κεντροβαρικά» Χ: 261681,298, Υ: 4276847,986).

Πρόκειται να εκτελεστούν εργασίες αποκατάστασης του υφιστάμενου προφράγματος με λιθορριπές βάρους 200-500kg και με ελαφρά οπλισμένο σκυρόδεμα στη στέψη, σε μήκος 230μ. περίπου, αποκατάστασης της ενίσχυσης των πρηνών των παρόχθια ιδιοκτησιών με την τοποθέτηση μανδύα προστασίας από λιθορριπές βάρους 200-500kg, σε συνολικό μήκος 200 μέτρων περίπου και καθαρισμού από την υπέρχουσα βλάστηση της υφιστάμενης κύριας τάφρου και των δευτερευουσών,

πλησίον της υπόψη θέσης κατά τμήματα (το μήκος των οποίων εκτιμάται αθροιστικά σε 300μ.) σε συνολικό μήκος 2.000 μέτρων περίπου.

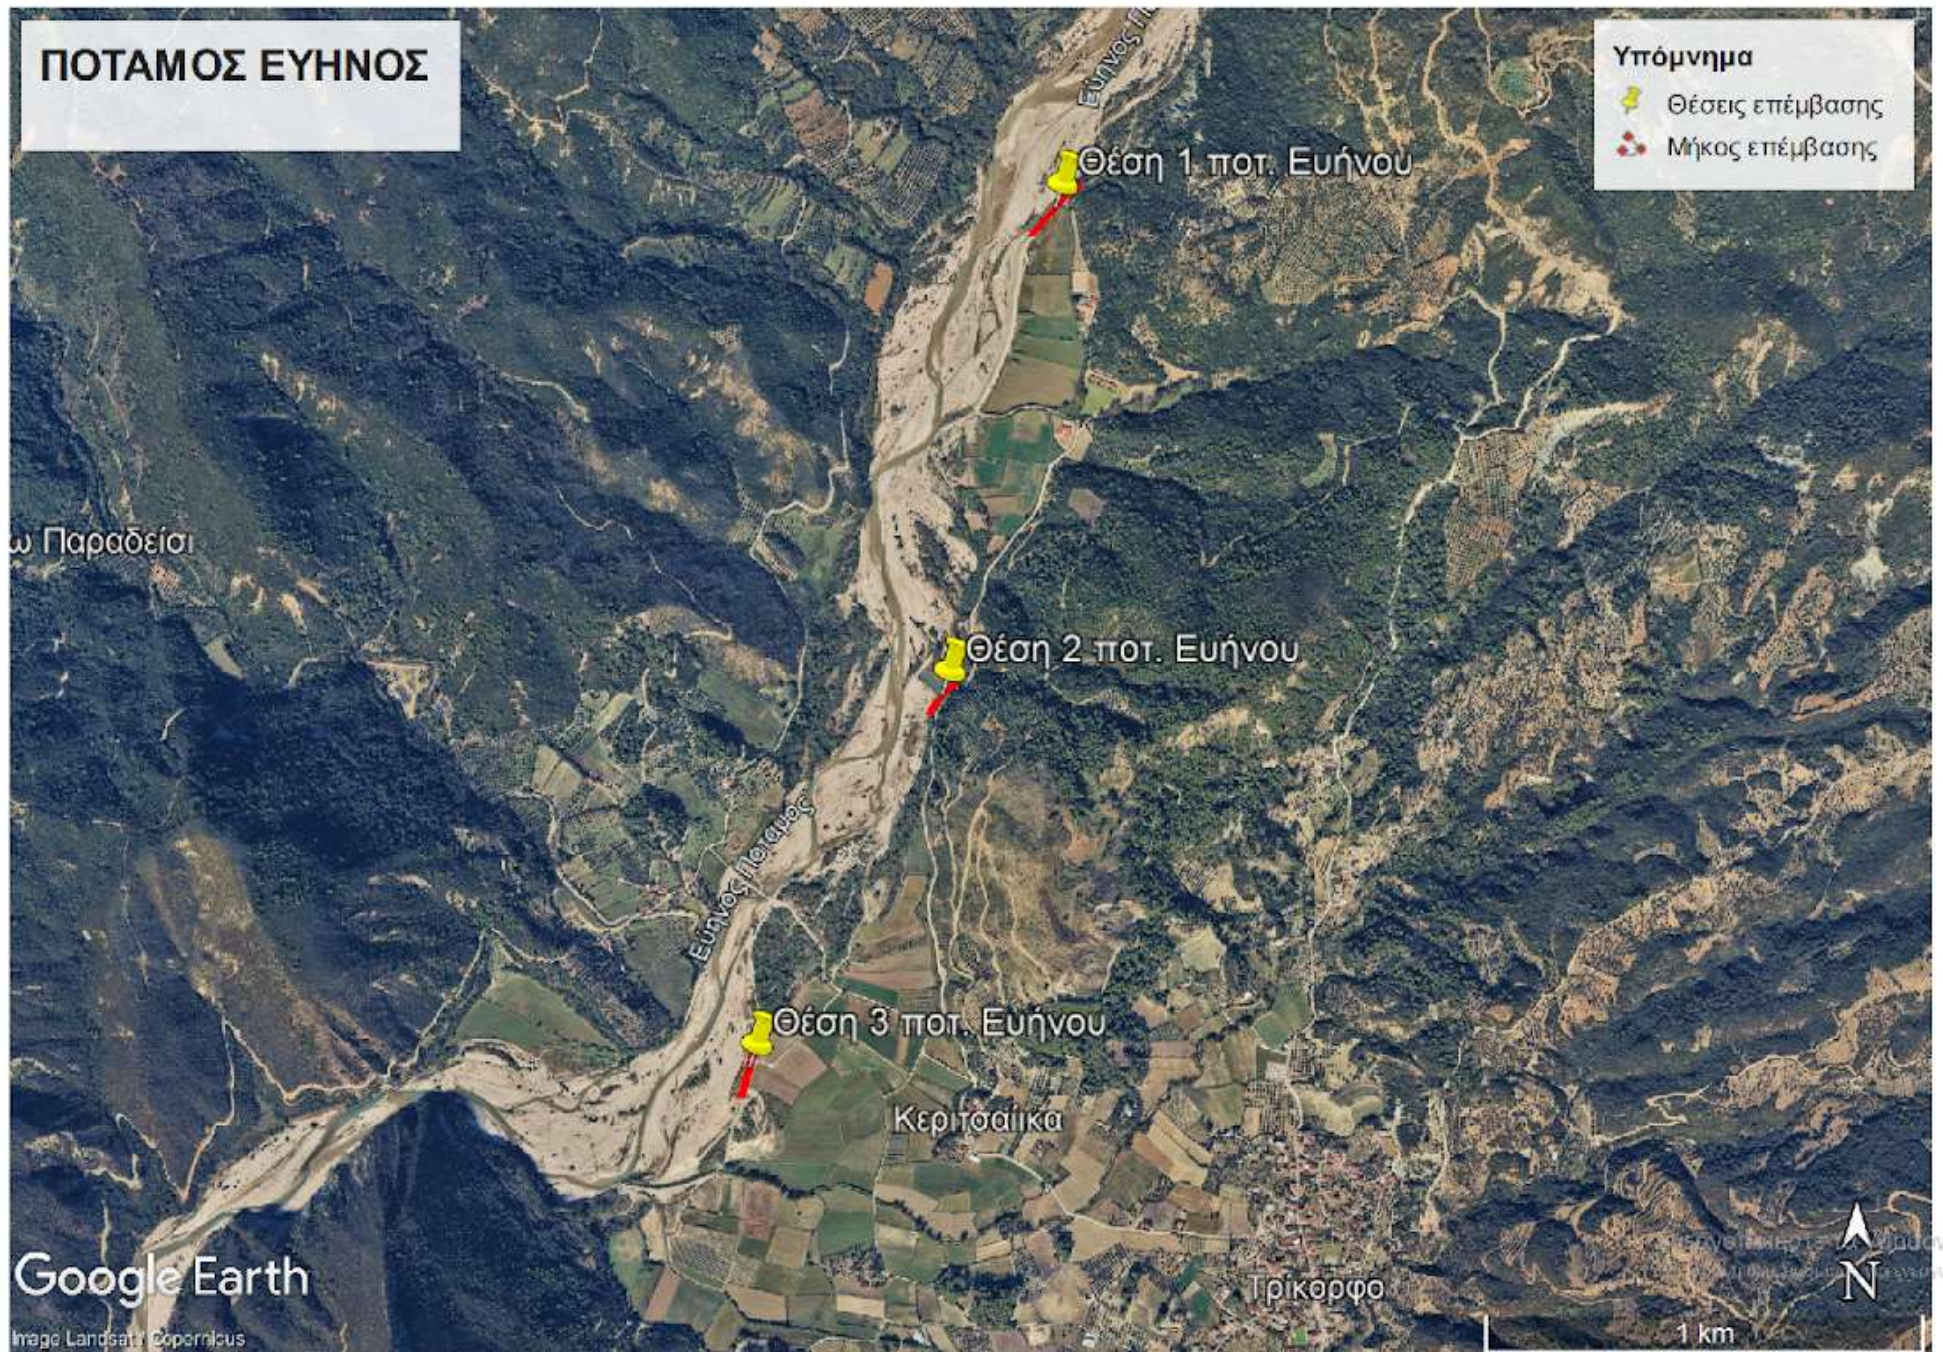
Εικ.2 : Απόσπασμα δορυφορικής εικόνας Google-Earth με τις θέσεις επέμβασης 1 έως και 3 στον ποταμό Εύηνο

ΘΕΣΗ 1: Στη θέση 1, το ανάχωμα υπόκειται σε βλάβες λόγω της εκτροπής της ροής προς αυτό, με ταχύτητα μεγαλύτερη της αναμενόμενης και εντοπισμένης έντονης διάβρωσης σε αυτή τη θέση παρά την υπάρχουσα προστασία από λιθορριπές. Η βλάβη προήλθε από τη μετατόπιση της ενεργού κοίτης λόγω έντονης στερεομεταφοράς με αποτέλεσμα την εκτροπή της ροής προς το ανάχωμα με ταχύτητα μεγαλύτερη της αναμενόμενης και εντοπισμένη έντονη διάβρωση. Πρόκειται να εκτελεστούν εργασίες διάνοιξης διαύλου εκτόνωσης ροής εγκάρσια των συσσωρευμένων φερτών υλικών, για την επαναφορά της ροής του ποταμού στην πρότερη κατάσταση, αποκατάστασης του αναχώματος προστασίας της παράπλευρης αγροτικής οδού και των παρόχθιων ιδιοκτησιών και αποκατάστασης των λιθορριπών προστασίας του αναχώματος (κατά τμήματα, όπου κριθεί απαραίτητο), σε συνολικό μήκος 180 μέτρων περίπου.

ΘΕΣΗ 2 : Στη θέση 2, το ανάχωμα υπόκειται σε βλάβες λόγω της εκτροπής της ροής προς αυτό, με ταχύτητα μεγαλύτερη της αναμενόμενης και εντοπισμένης έντονης διάβρωσης σε αυτή τη θέση παρά την υπάρχουσα προστασία από λιθορριπές. Η βλάβη προήλθε από τη μετατόπιση της ενεργού κοίτης λόγω έντονης στερεομεταφοράς με αποτέλεσμα την εκτροπή της ροής προς το ανάχωμα με ταχύτητα μεγαλύτερη της αναμενόμενης και εντοπισμένη έντονη διάβρωση. Πρόκειται να εκτελεστούν εργασίες διάνοιξης διαύλου εκτόνωσης ροής εγκάρσια των συσσωρευμένων φερτών υλικών, για την επαναφορά της ροής του ποταμού στην πρότερη κατάσταση, αποκατάστασης του αναχώματος προστασίας της παράπλευρης αγροτικής οδού και των παρόχθιων ιδιοκτησιών και αποκατάστασης των λιθορριπών προστασίας του αναχώματος (κατά τμήματα, όπου κριθεί απαραίτητο), σε συνολικό μήκος 120 μέτρων περίπου.

ΘΕΣΗ 3 : Στη θέση 3, το ανάχωμα υπόκειται σε βλάβες λόγω της εκτροπής της ροής προς αυτό, με ταχύτητα μεγαλύτερη της αναμενόμενης και εντοπισμένης έντονης διάβρωσης σε αυτή τη θέση παρά την υπάρχουσα προστασία από λιθορριπές και συρματοκιβώτια κατά τμήματα. Η βλάβη προήλθε από τη μετατόπιση της ενεργού κοίτης λόγω έντονης στερεομεταφοράς με αποτέλεσμα την εκτροπή της ροής προς το ανάχωμα με ταχύτητα μεγαλύτερη της αναμενόμενης και εντοπισμένη έντονη διάβρωση. Πρόκειται να εκτελεστούν εργασίες διάνοιξης διαύλου εκτόνωσης ροής εγκάρσια των συσσωρευμένων φερτών υλικών, για την επαναφορά της ροής του ποταμού στην πρότερη κατάσταση, αποκατάστασης

του αναχώματος προστασίας της παράπλευρης αγροτικής οδού και των παρόχθιων ιδιοκτησιών και αποκατάσταση των λιθορριπών προστασίας του αναχώματος (κατά τμήματα, όπου κριθεί απαραίτητο), σε συνολικό μήκος 160 μέτρων περίπου.

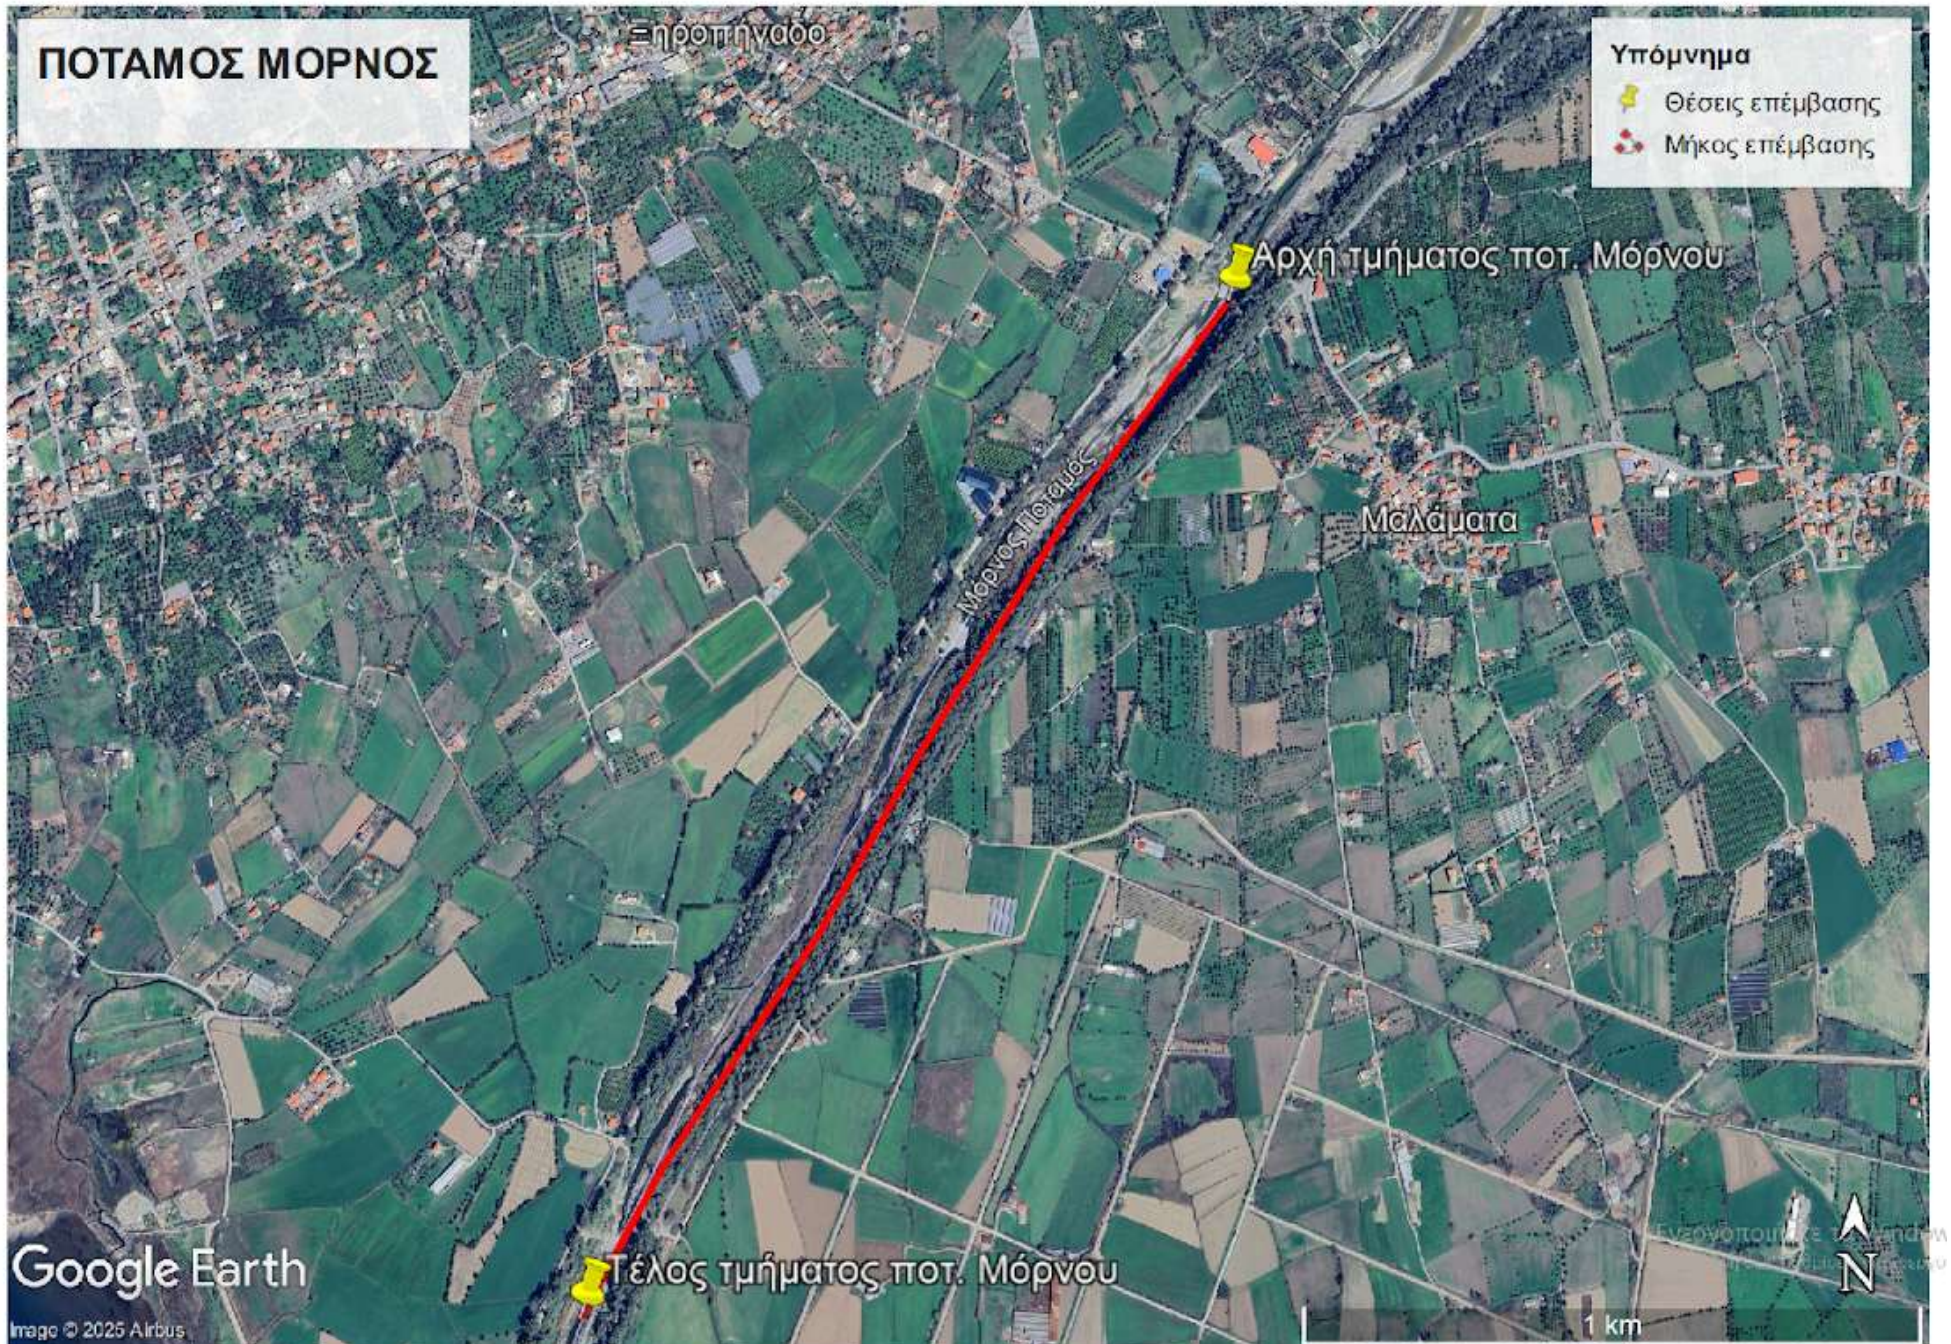
Εικ.3 : Απόσπασμα δορυφορικής εικόνας Google-Earth με τη θέση επέμβασης στον ποταμό Μόρνο

Θα εκτελεστούν εργασίες συντήρησης και αποκατάστασης των υφιστάμενων αντιπλημμυρικών έργων του ποταμού που εντοπίζονται κατάντι της προβολής της Τ.Κ. Ξηροπήγαδου στον άξονα του ποταμού, κατά τμήματα σε συνολικό μήκος 2.000,00μ.. Στην υπόψη περιοχή, το επενδεδυμένο ανάχωμα και η λιθορριπή προστασίας του έχουν υποστεί βλάβες και υποσκαφές κατά τμήματα, λόγω της μεγάλης ταχύτητας ροής του ποταμού που προήλθε από τη μεγάλη συσσώρευση φερτών υλικών στην κοίτη του ποταμού στο παρελθόν και την επακόλουθη εκτροπή της ροής προς το πρηνές, με ταχύτητα μεγαλύτερη της αναμενόμενης. Πρόκειται να γίνουν εργασίες απομάκρυνσης υδροχαρούς βλάστησης και αποκατάστασης του επενδεδυμένου αναχώματος και των λιθορριπών προστασίας του από τη διάβρωση στην περιοχή της κοίτης αρμοδιότητας της Περιφέρειας Δυτικής Ελλάδας (δυτική όχθη) κατά τμήματα σε συνολικό μήκος 2.000,00μ. (με συντεταγμένες ΕΓΣΑ '87 αρχής Χ: 313759.194, Υ: 4251870.748 και τέλους Χ: 312646.372, Υ: 4250213.702).

Τέλος, θα γίνει επιμελής απομάκρυνση κορμών δένδρων (από φυσικές κοπές) και άλλων απορριμμάτων (ειδικότερα αστικών απορριμμάτων όπως παραπροϊόντα ξυλουργικών εργασιών, στρώματα κλπ.) που παρεμποδίζουν τη ροή του ποταμού και αλλοιώνουν τις συνθήκες στερεοπαροχής. Επίσης, θα γίνουν εργασίες καθαρισμού και ελέγχου της παρόχθιας βλάστησης (εκθάμνωση). Οι ανωτέρω εργασίες θα λάβουν χώρα στην περιοχή της κοίτης αρμοδιότητας της Περιφέρειας Δυτικής Ελλάδας (δυτική όχθη) και κατά τμήματα το μήκος των οποίων εκτιμάται αθροιστικά σε 400μ.. Η διάθεση των ακατάλληλων υλικών καθαρισμού θα γίνει σε επιτρεπόμενους χώρους απόθεσης αρμοδιότητας του οικείου Δήμου Ναυπακτίας.

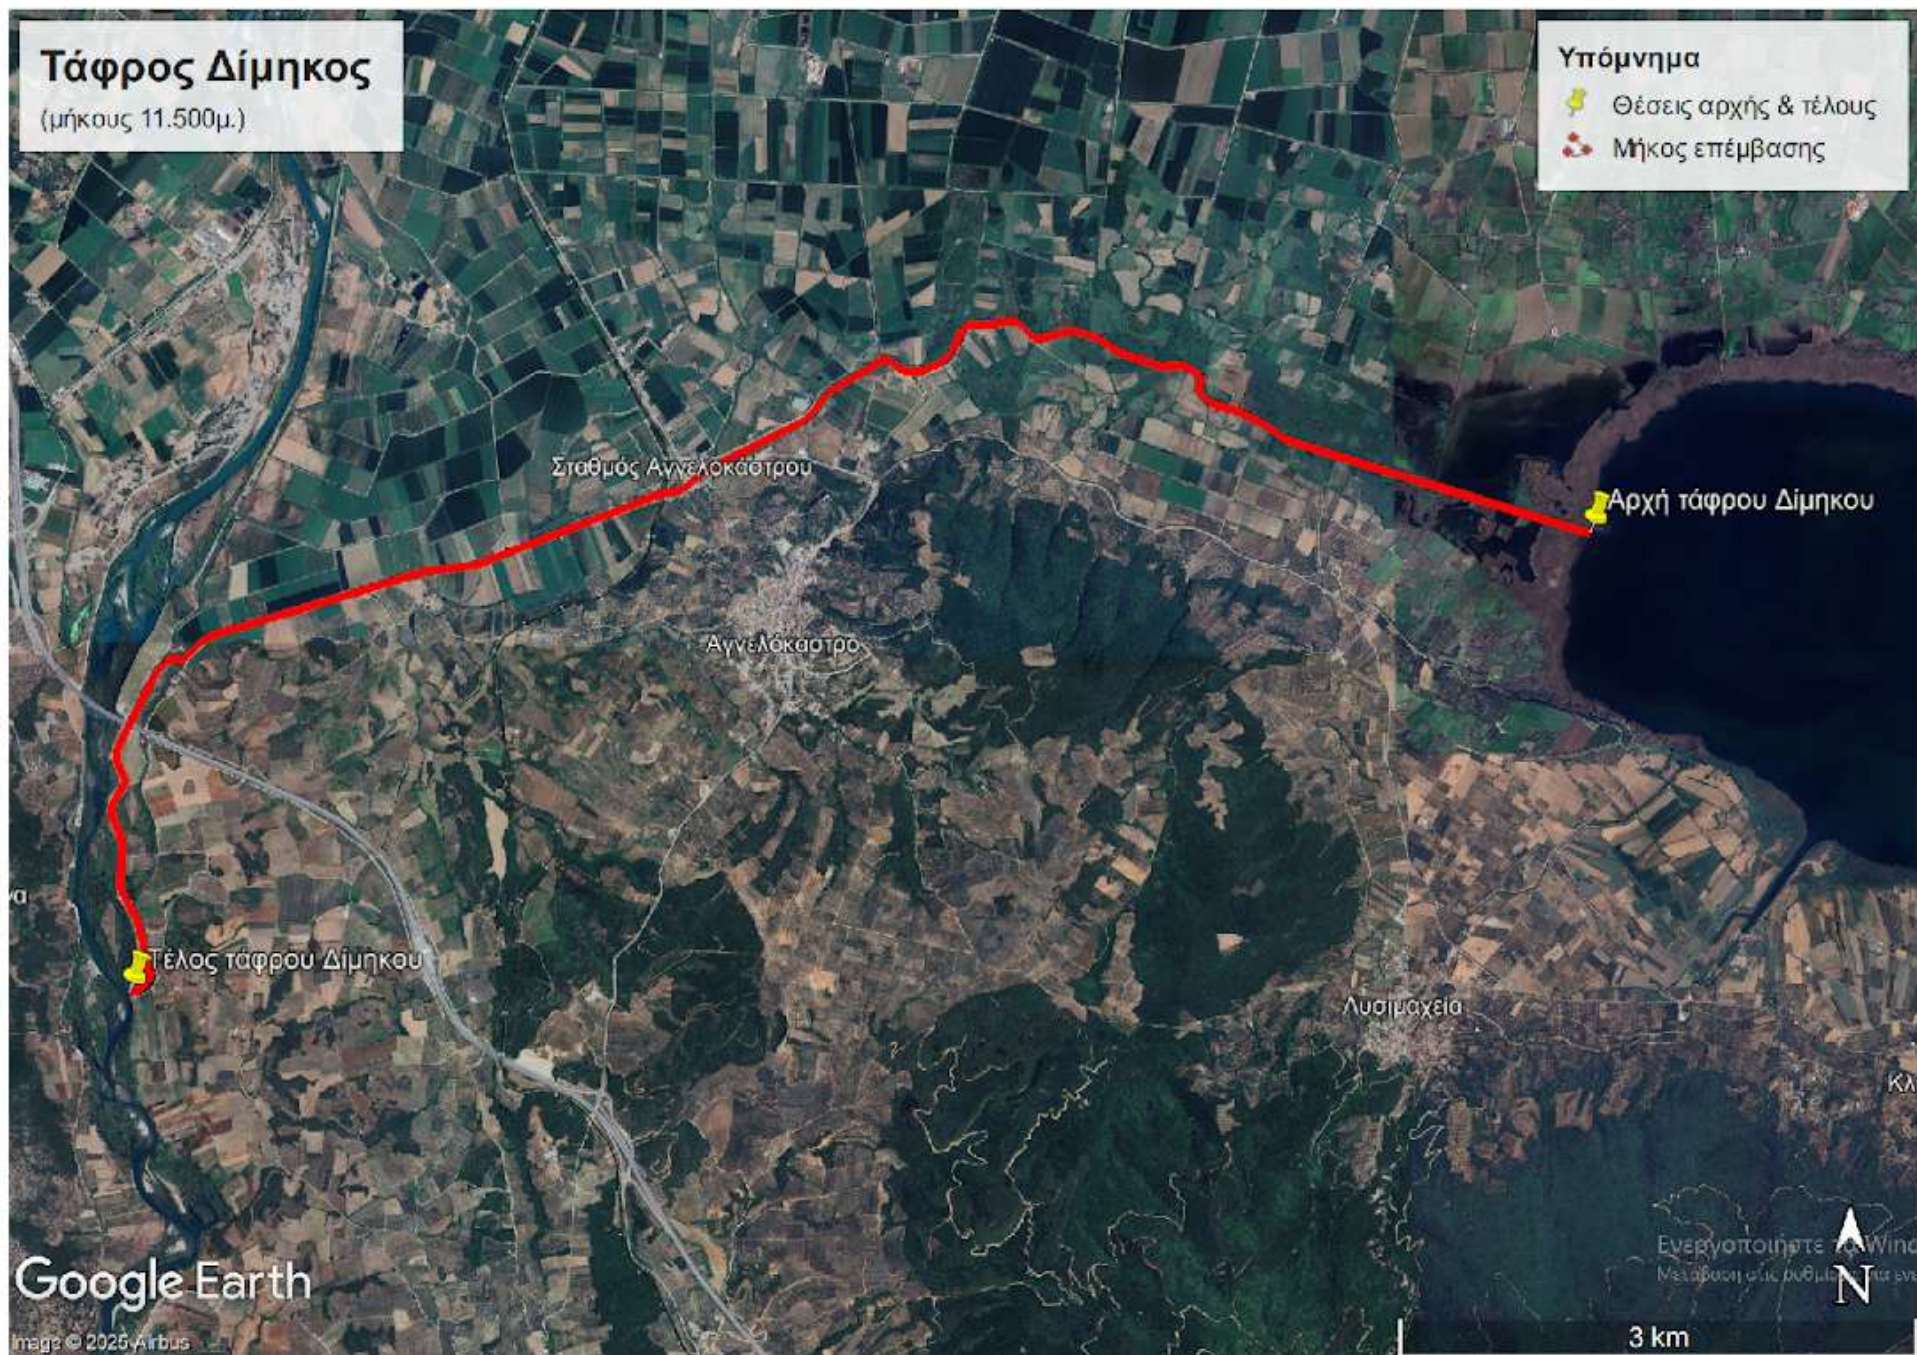
Εικ.4 : Απόσπασμα δορυφορικής εικόνας Google-Earth με την τάφρο Δίμηκο

Σε πολλές θέσεις κατά μήκος της τάφρου, η ενεργός διατομή είναι σημαντικά μειωμένη λόγω της ύπαρξης ιδιαίτερα ανεπτυγμένης υδροχαρούς βλάστησης. Προτείνεται ο επιμελής καθαρισμός από την αυτοφυή βλάστηση και η αποκατάσταση της τάφρου στην πρότερη κατάσταση κατά τμήματα, όπου κριθεί αναγκαίο και καθ' υπόδειξη της Υπηρεσίας κατά προτεραιότητα, εντός του συνολικού μήκους των 11.500 μέτρων, με συντεταγμένες αρχής : Χ=269014.3504, Υ=4272280.8088 και τέλους : Χ=260400.3621 και Υ=4269809.4747 (σε ΕΓΣΑ '87) ως φαίνεται στη συνημμένη εικόνα από την εφαρμογή Google Earth με τις θέσεις επέμβασης. Οι εργασίες αφορούν υφιστάμενα αναχώματα της τάφρου, τα οποία χρήζουν άμεσης αποκατάστασης σε σημεία που αυτά έχουν αποσαθρωθεί ή έχουν ολοκληρωτικά αποδομηθεί από την πίεση του υδάτινου φορτίου καθώς και αποκατάσταση των λιθορριπών προστασίας των πρηνών κατά τμήματα το μήκος των οποίων εκτιμάται αθροιστικά σε 500μ..

Επίσης, προτείνεται η συντήρηση και αποκατάσταση των υφιστάμενων αντιπλημμυρικών έργων στις συμβολές με άλλα υδατορέματα (π.χ. Χαρατσόρεμα, Ρέμα Αγγελοκάστρου) καθώς οι φερτές ύλες οι οποίες παρασύρονται και αποτίθενται στις περιοχές αυτές, δημιουργούν συνθήκες έμφραξης στη διατομή της τάφρου Δίμηκου Αιτωλοακαρνανίας (η οποία διοχετεύει το υδάτινο πλεόνασμα της λίμνης Λυσιμαχείας - και κατ' επέκταση της λίμνης Τριγωνίδας μέσω της ενωτικής τάφρου - στον ποταμό Αχελώο).

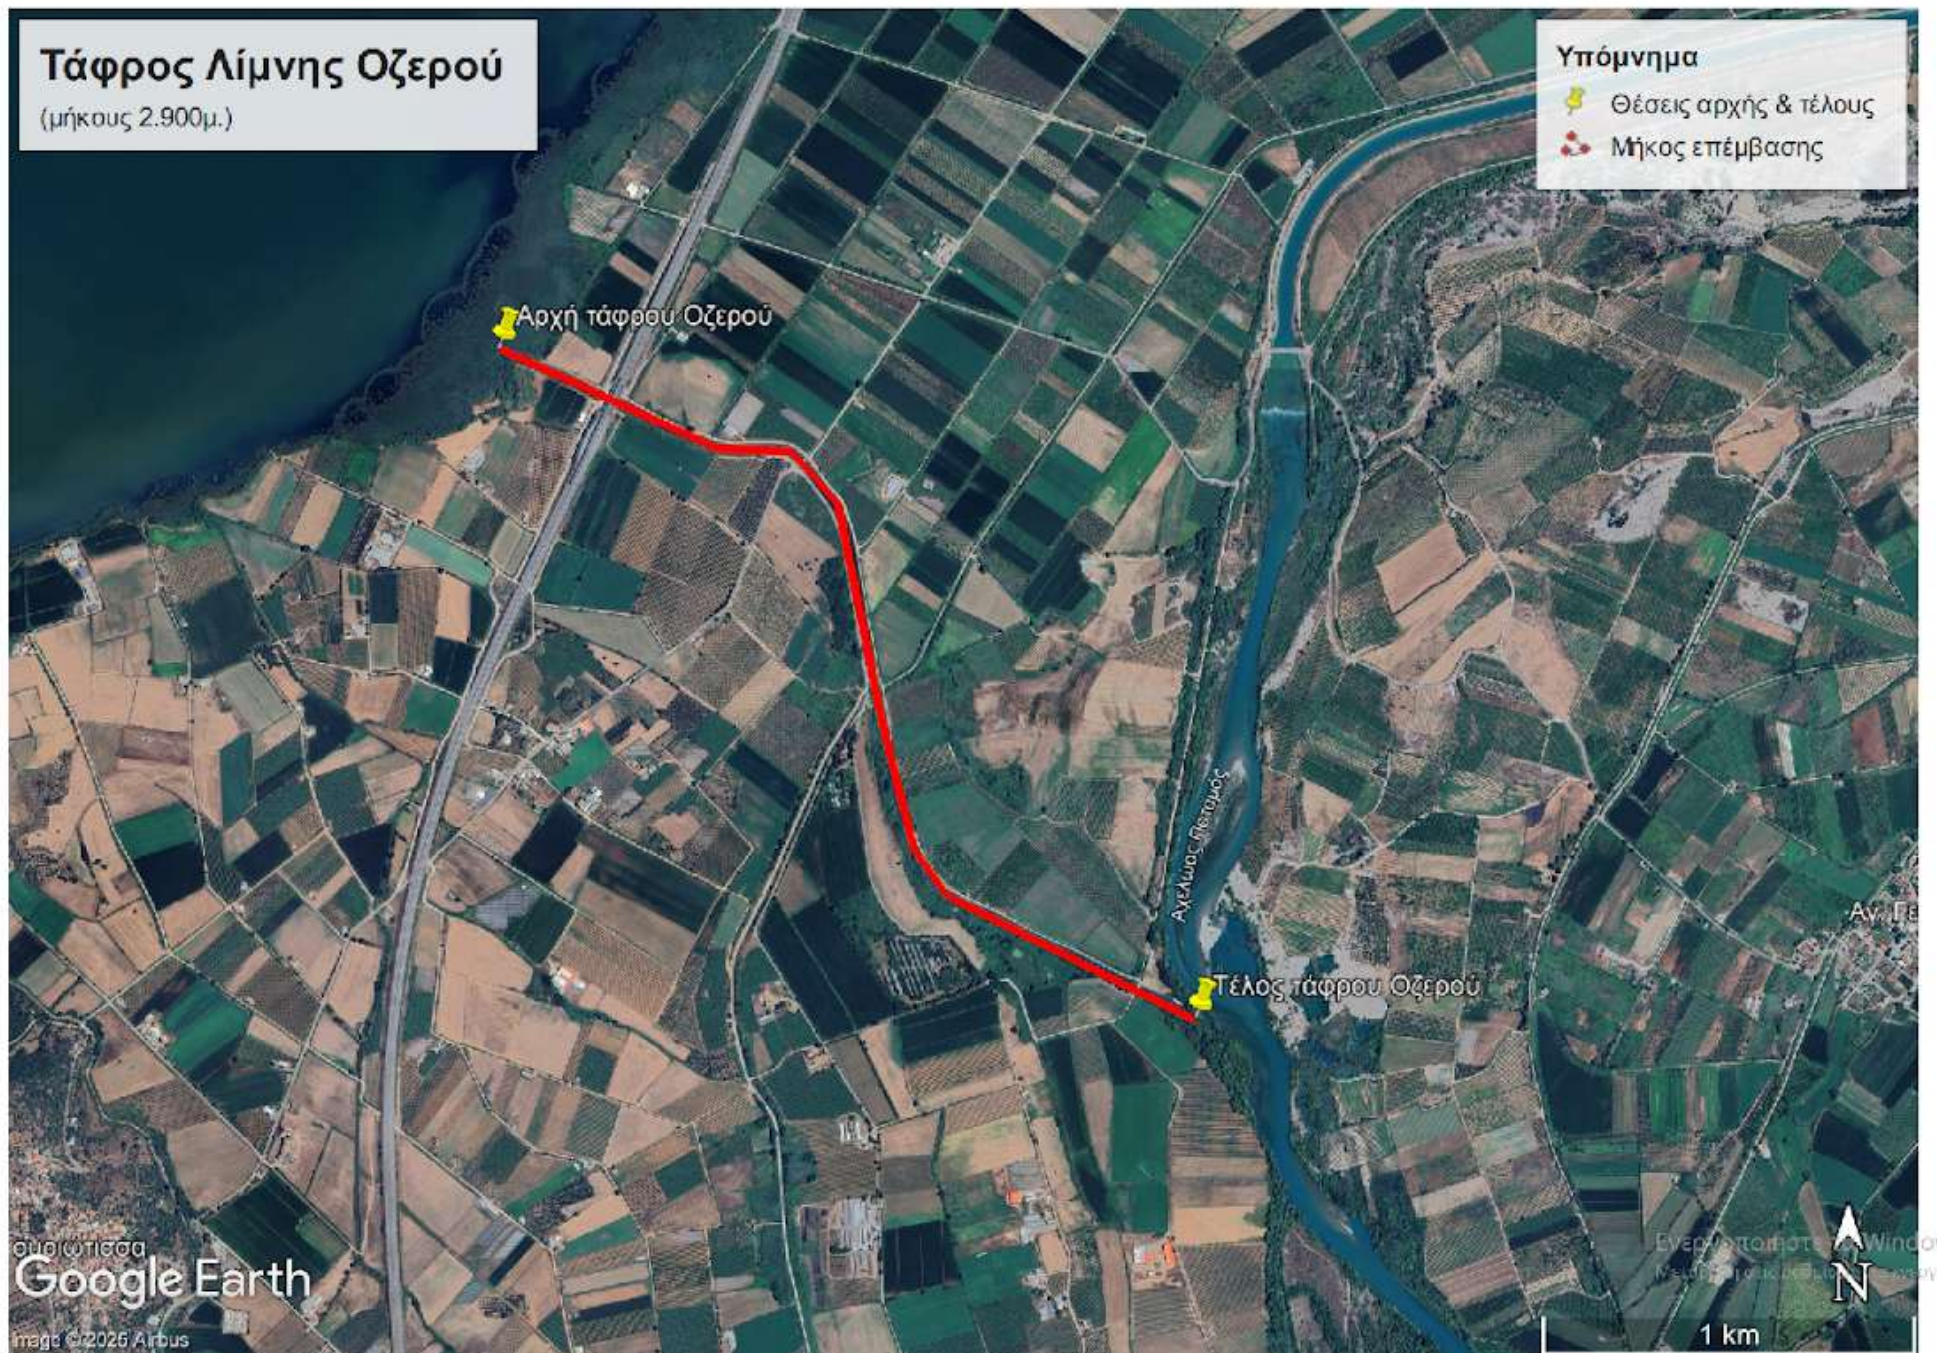
Εικ.5: Απόσπασμα δορυφορικής εικόνας Google-Earth με την τάφρο Λίμνης Οζερού

Σε πολλές θέσεις κατά μήκος της τάφρου, η ενεργός διατομή είναι σημαντικά μειωμένη λόγω της ύπαρξης ιδιαίτερα ανεπτυγμένης υδροχαρούς βλάστησης. Προτείνεται ο επιμελής καθαρισμός από την αυτοφυή βλάστηση και η αποκατάσταση της διώρυγας στην πρότερη κατάσταση κατά τμήματα, όπου κριθεί αναγκαίο και καθ' υπόδειξη της Υπηρεσίας κατά προτεραιότητα, εντός του συνολικού μήκους των 2.900 μέτρων, με συντεταγμένες αρχής : $X=259111.8263$, $Y=4279870.2861$ και τέλους : $X=260957.3137$ και $Y=4278016.3736$ (σε ΕΓΣΑ '87) ως φαίνεται στη συνημμένη εικόνα από την εφαρμογή Google Earth με τις θέσεις επέμβασης. Οι εργασίες αφορούν υφιστάμενα αναχώματα της τάφρου, τα οποία χρήζουν άμεσης αποκατάστασης σε σημεία που αυτά έχουν αποσαθρωθεί ή έχουν ολοκληρωτικά αποδομηθεί από την πίεση του υδάτινου φορτίου καθώς και αποκατάσταση των λιθορριπών προστασίας των πρανών κατά τμήματα το μήκος των οποίων εκτιμάται αθροιστικά σε 200μ..

Επίσης, προτείνεται η συντήρηση και αποκατάσταση των υφιστάμενων αντιπλημμυρικών έργων στις συμβολές με οδούς διέλευσης καθώς οι φερτές ύλες οι οποίες παρασύρονται και αποτίθενται στις περιοχές αυτές, δημιουργούν συνθήκες έμφραξης στη διατομή της τάφρου Οζερού Αιτωλοακαρνανίας (η οποία διοχετεύει το υδάτινο πλεόνασμα της λίμνης Οζερού στον ποταμό Αχελώο).
