Έργο : «ΣΥΝΤΗΡΗΣΗ-ΑΠΟΚΑΤΑΣΤΑΣΗ ΥΦΙΣΤΑΜΕΝΩΝ ΑΝΤΙΠΛΗΜΜΥΡΙΚΩΝ ΕΡΓΩΝ ΑΡΜΟΔΙΟΤΗΤΑΣ ΠΔΕ»

Υποέργο : «ΕΡΓΑΣΙΕΣ ΣΥΝΤΗΡΗΣΗΣ-ΑΠΟΚΑΤΑΣΤΑΣΗΣ ΑΝΤΙΠΛΗΜΜΥΡΙΚΩΝ ΕΡΓΩΝ ΠΟΤΑΜΟΥ ΑΧΕΛΩΟΥ, Π.Ε. ΑΙΤ/ΝΙΑΣ ΕΤΟΥΣ 2017-2018»

ΤΕΧΝΙΚΗ ΕΚΘΕΣΗ

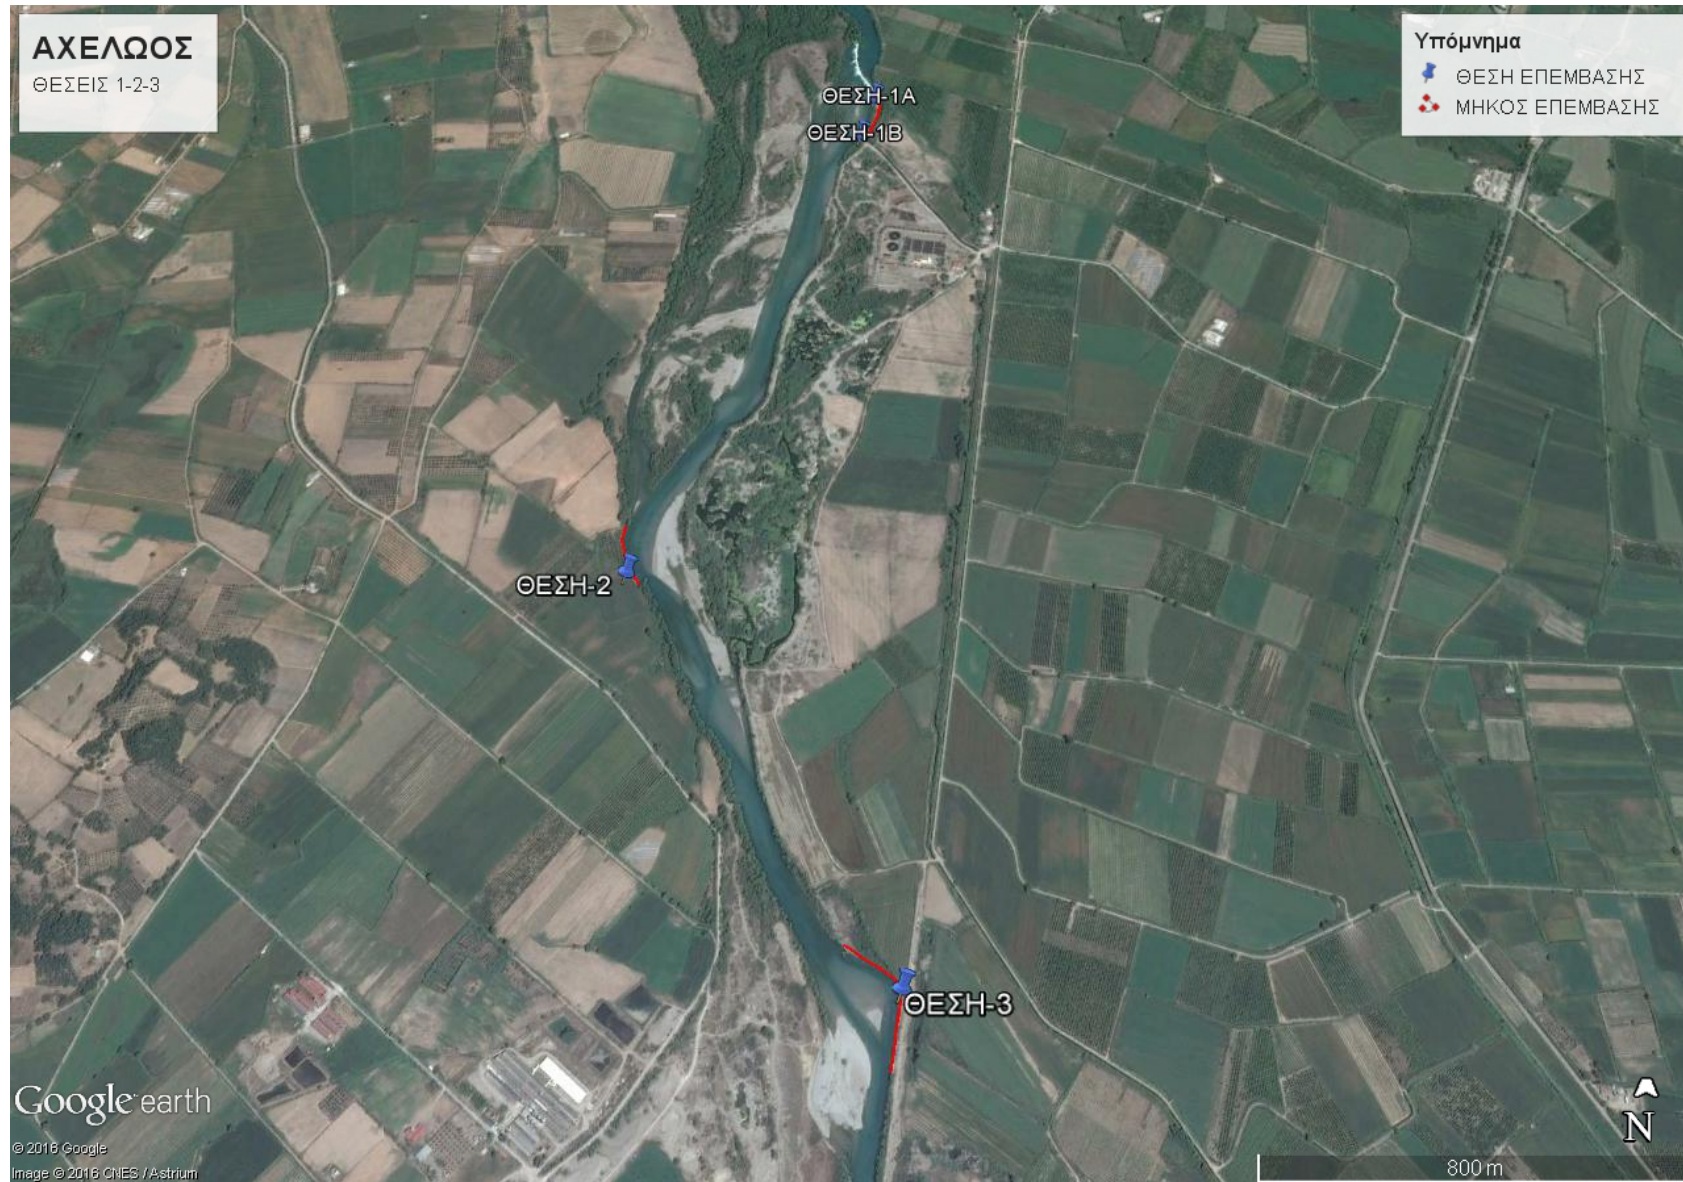
Εικ.1: Απόσπασμα δορυφορικής εικόνας Google-Earth με τις θέσεις των επεμβάσεων 1-2-3

ΟΝΟΜΑΣΙΑ ΘΕΣΗΣ	Χ	Υ	ΜΗΚΟΣ ΕΠΕΜΒΑΣΗΣ (μ)
ΘΕΣΗ 1Α-1Β (Βόρεια ΒΙΟΠΑ)	261694 (1Α) 261652 (1Β)	4276765 (1Α) 4276631 (1Β)	150
ΘΕΣΗ 2 (Νησί)	261089	4275321	150
ΘΕΣΗ 3 (Αγγελόκαστρο)	261672	4274383	100
ΘΕΣΗ 4 (Λουτράκι)	260659	4265278	150
ΘΕΣΗ 5 (Γουριά)	261462	4263362	100
ΘΕΣΗ 6 (Παλιοπόταμος)	259493	4261335	100

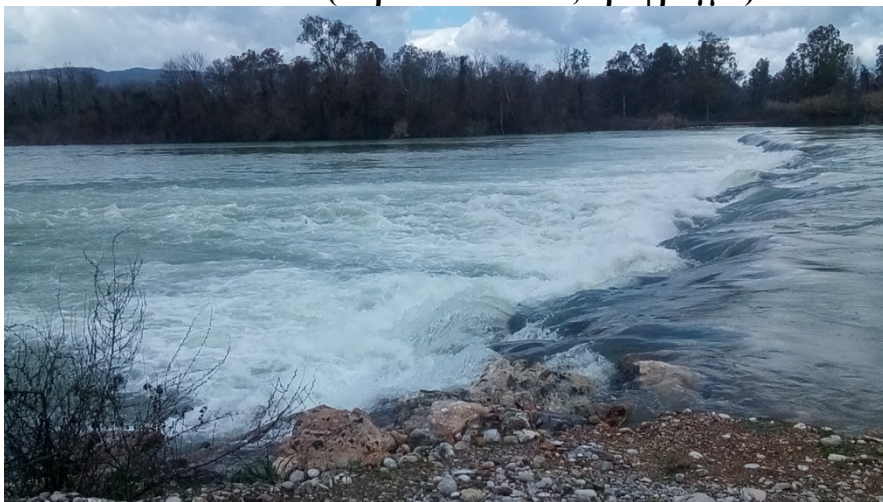
Φωτ.1.1: ΘΕΣΗ 1Α-1Β (Βόρεια ΒΙΟ.Κ.Α., πρόφραγμα)

ΘΕΣΗ 1Α-1Β (Φωτ. 1): Στη θέση 1, Βόρεια του ΒΙΟ.Κ. Αγρινίου (Εικ.1), υπάρχει πρόφραγμα συνολικού μήκους 160μ. περίπου και μικρού ύψους, από το οποίο υπερχειλίζει το νερό του ποταμού Αχελώου. Είναι κατασκευασμένο από λιθορριπές οι οποίες έχουν παρασυρθεί κατά τμήματα από τις αυξημένες παροχές υδάτων του ποταμού και υπάρχει κίνδυνος υποσκαφής του προφράγματος. Επίσης, τα κατακόρυφα πρηνή παρόχθιων ιδιοκτησιών έχουν υποστεί σοβαρές βλάβες και υποσκαφές σε αυτή τη θέση, παρά την κατά καιρούς προστασία τους με ποσότητα ογκολίθων και φερτών υλικών. Προτείνεται η αποκατάσταση και η ενίσχυση του υφιστάμενου προφράγματος με λιθορριπές βάρους 200-500 kg σε μήκος 70μ. περίπου, η αποκατάσταση και η ενίσχυση των πρηνών των παρόχθιων ιδιοκτησιών με την τοποθέτηση μανδύα προστασίας από λιθορριπές βάρους 200-500 kg, σε συνολικό μήκος 70 μέτρων περίπου και ο καθαρισμός από φερτά υλικά και υπάρχουσα βλάστηση υφιστάμενης τάφρου πλησίον της υπόψη θέσης, σε συνολικό μήκος 150 μέτρων περίπου.

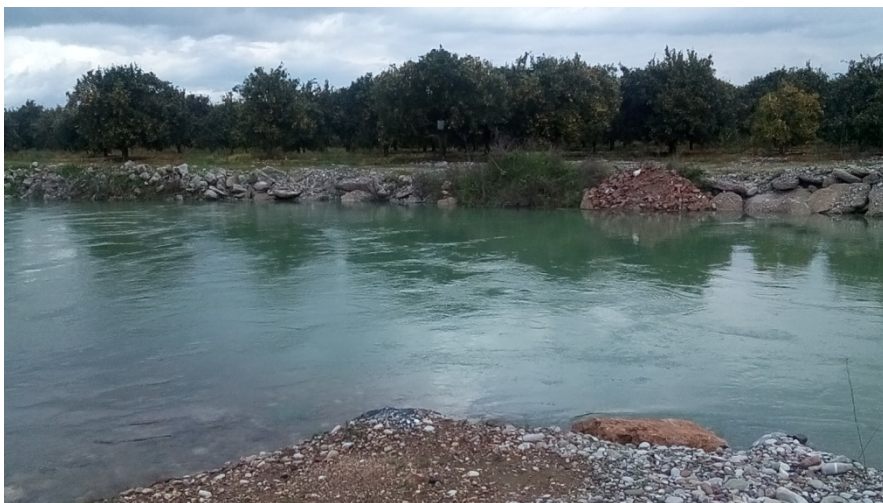
Φωτ.1.2: ΘΕΣΗ 1Α-1Β (Βόρεια ΒΙΟ.Κ.Α., παράχθια ιδιοκτησία)

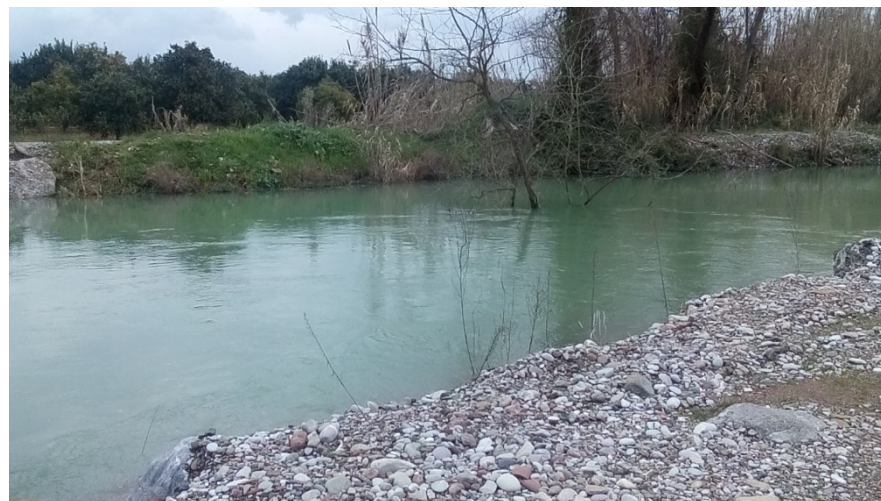
Φωτ.1.3: ΘΕΣΗ 1Α-1Β (Βόρεια ΒΙΟ.Κ.Α., υφιστάμενη τάφρος)

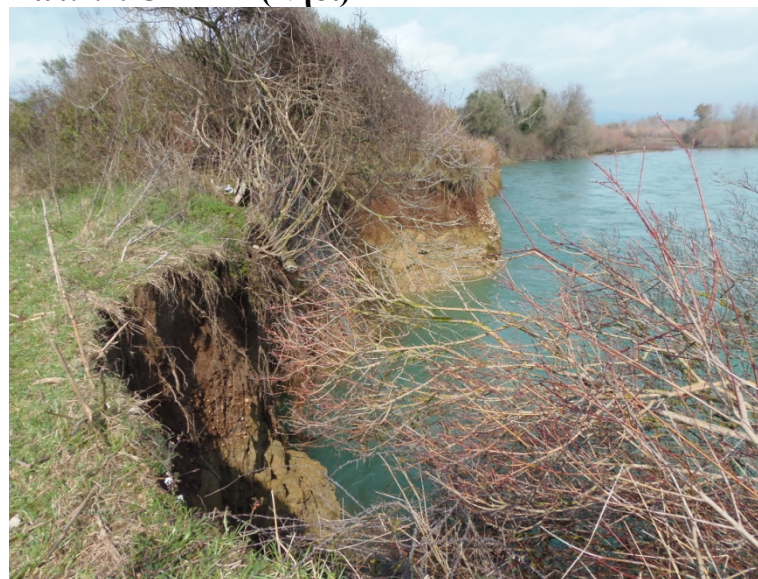
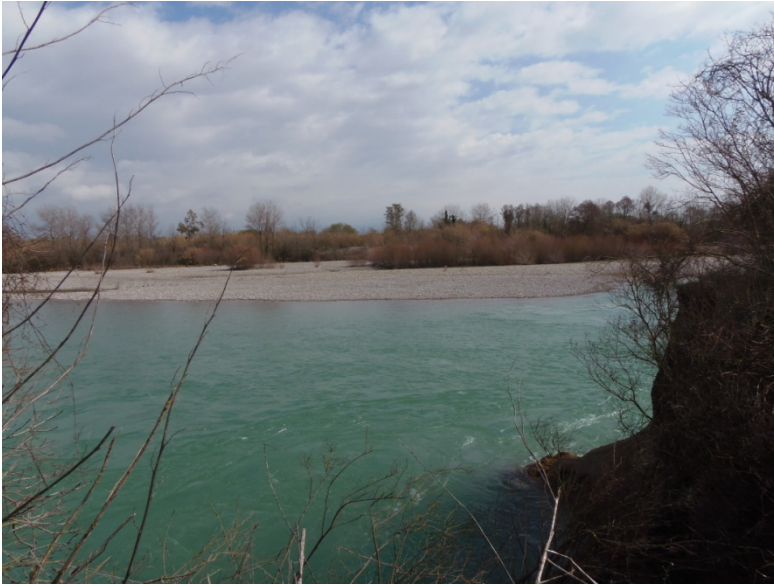
ΘΕΣΗ 2 (Φωτ. 2): Στη θέση 2, Νησί (Εικ.1), υφιστάμενη χωμάτινη υδραύλακα και κατακόρυφα πρηνή παρόχθιων ιδιοκτησιών, παρά την κατά καιρούς προστασία τους με μικρή ποσότητα ογκολίθων, έχουν υποσκαφεί και διαβρωθεί σε μεγάλο εύρος, λόγω της μεγάλης συσσώρευσης φερτών υλικών στην κοίτη του ποταμού και της επακόλουθης εκτροπής της ροής του ποταμού προς τα πρηνή με ταχύτητα μεγαλύτερη της αναμενόμενης. Προτείνεται η αποκατάσταση και η ενίσχυση τους με την τοποθέτηση μανδύα προστασίας από λιθορριπές βάρους 200-500 kg σε συνολικό μήκος 150 μέτρων περίπου και ο καθαρισμός από την αυτοφυή βλάστηση και τα εκριζωμένα δέντρα σε αντίστοιχο μήκος. Τυχόν μεταφορά των συσσωρευμένων φερτών υλικών από την κοίτη προς το ανάχωμα, μπορεί να γίνει μόνο κατόπιν περιβαλλοντικής αδειοδότησης.

Φωτ.2.1: ΘΕΣΗ 2 (Νησί)

Φωτ.2.2: ΘΕΣΗ 2 (Νησί)

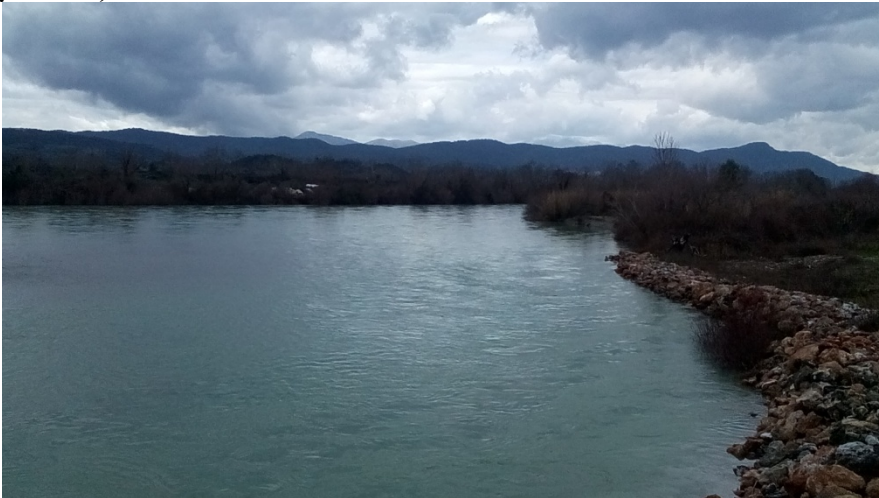
ΘΕΣΗ 3 (Φωτ. 3): Στη θέση 3, Αγγελόκαστρο (Εικ.1), το ανάχωμα έχει υποστεί σοβαρές βλάβες και υποσκαφές λόγω της μεγάλης ταχύτητας ροής του ποταμού σε αυτή τη θέση που προέρχεται από τη μεγάλη συσσώρευση φερτών υλικών στην κοίτη του ποταμού και την επακόλουθη εκτροπή της ροής του ποταμού προς το ανάχωμα, με ταχύτητα μεγαλύτερη της αναμενόμενης. Πρόσφατα κατασκευάστηκε μανδύας προστασίας από λιθορριπές βάρους 200-500 kg συνολικού μήκους 130μ.. Προτείνεται ο καθαρισμός από την αυτοφυή βλάστηση

**Φωτ.3.1: ΘΕΣΗ 3 (Αγγελόκαστρο, τμήμα του κατασκευασμένου
μανδύα)**

και τα εκριζωμένα δέντρα σε συνολικό μήκος 100μ. περίπου. Τυχόν μεταφορά των συσσωρευμένων φερτών υλικών από την κοίτη προς το ανάχωμα, μπορεί να γίνει μόνο κατόπιν περιβαλλοντικής αδειοδότησης.

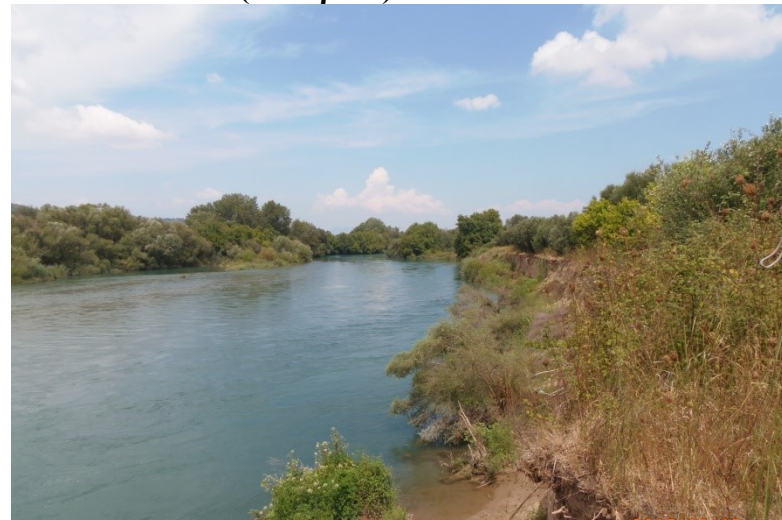
Φωτ.4: ΘΕΣΗ 4 (Λουτράκι)

ΘΕΣΗ 4 (Φωτ. 4): Στη θέση 4, Λουτράκι (Εικ.2), τα κατακόρυφα πρηνή παρόχθιων ιδιοκτησιών, παρά την κατά καιρούς προστασία τους με μικρή ποσότητα ογκολίθων, έχουν υποσκαφεί και διαβρωθεί σε μεγάλο εύρος, λόγω της ροής του ποταμού προς τα πρηνή με ταχύτητα μεγαλύτερη της αναμενόμενης. Προτείνεται η αποκατάσταση και η ενίσχυση τους με την τοποθέτηση μανδύα προστασίας από λιθορριπές, σε συνολικό μήκος 150 μέτρων περίπου και ο καθαρισμός από την αυτοφυή βλάστηση και τα εκριζωμένα δέντρα σε αντίστοιχο μήκος.

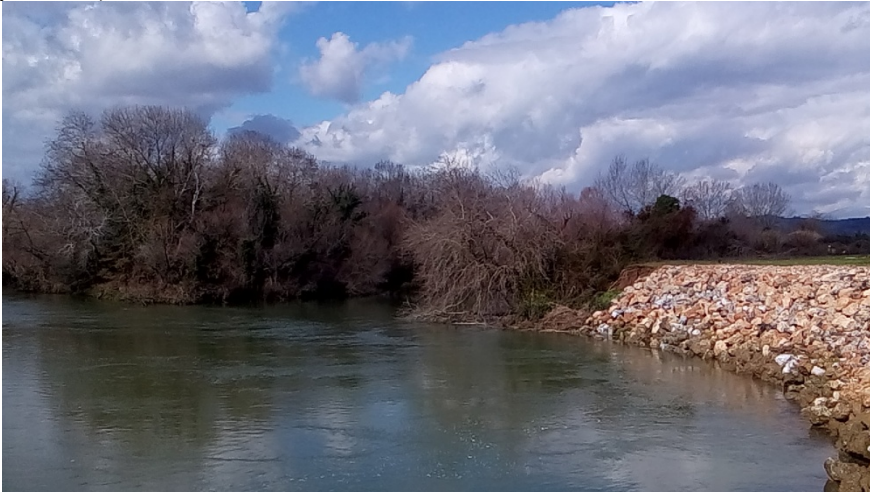
ΘΕΣΗ 5 (Φωτ. 5): Στη θέση 5, Γουριά (Εικ.2), τα κατακόρυφα πρηνή παρόχθιων ιδιοκτησιών και τα πρηνή υφιστάμενης οδού έχουν υποστεί σοβαρές βλάβες και υποσκαφές, λόγω της μεγάλης ταχύτητας ροής του ποταμού σε αυτή τη θέση, παρά την κατά καιρούς προστασία τους με ποσότητα ογκολίθων. Προτείνεται η αποκατάσταση και η ενίσχυση τους με την επιπλέον τοποθέτηση μανδύα προστασίας από λιθορριπές στην αρχή και στο τέλος του πρόσφατα κατασκευασμένου μανδύα προστασίας από λιθορριπές βάρους 200-500 kg, σε επιπλέον συνολικό μήκος 100 μέτρων περίπου και ο καθαρισμός από την αυτοφυή βλάστηση και τα εκριζωμένα δέντρα σε αντίστοιχο μήκος. Επίσης, προτείνεται ο επιπλέον καθαρισμός από την αυτοφυή βλάστηση και τα εκριζωμένα δέντρα σε μήκος 100μ. περίπου ανάντη του μανδύα προστασίας από λιθορριπές που πρόκειται να κατασκευαστεί.

Φωτ.5.1: ΘΕΣΗ 5 (Γουριά, ανάντη του κατασκευασμένου μανδύα)

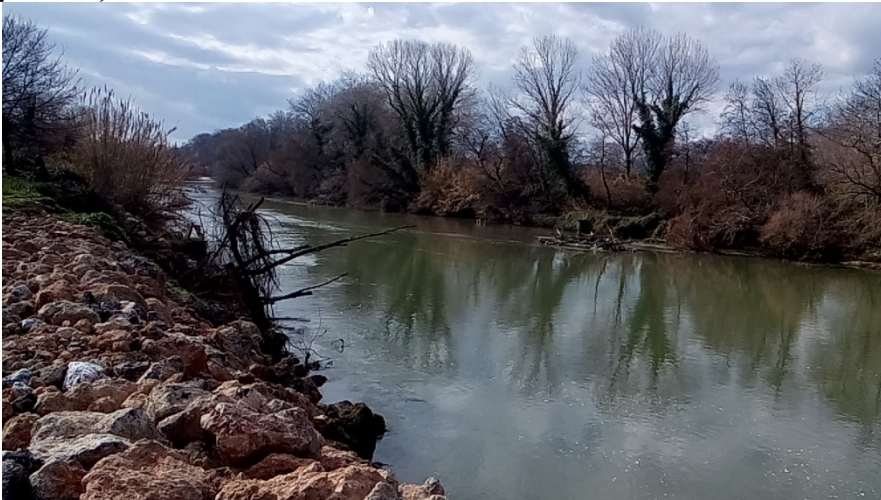
Φωτ.5.2 ΘΕΣΗ 5 (Γουριά, κατάντη του κατασκευασμένου μανδύα)
