Έργο : **«ΣΥΝΤΗΡΗΣΗ-ΑΠΟΚΑΤΑΣΤΑΣΗ ΥΦΙΣΤΑΜΕΝΩΝ ΑΝΤΙΠΛΗΜΜΥΡΙΚΩΝ ΕΡΓΩΝ ΑΡΜΟΔΙΟΤΗΤΑΣ Δ.Τ.Ε./Π.Δ.Ε. ΕΤΩΝ 2020 - 2022»**

Υποέργο : **«ΕΡΓΑΣΙΕΣ ΣΥΝΤΗΡΗΣΗΣ-ΑΠΟΚΑΤΑΣΤΑΣΗΣ ΑΝΤΙΠΛΗΜΜΥΡΙΚΩΝ ΕΡΓΩΝ ΠΟΤΑΜΟΥ ΑΧΕΛΩΟΥ»**

ΤΕΧΝΙΚΗ ΕΚΘΕΣΗ

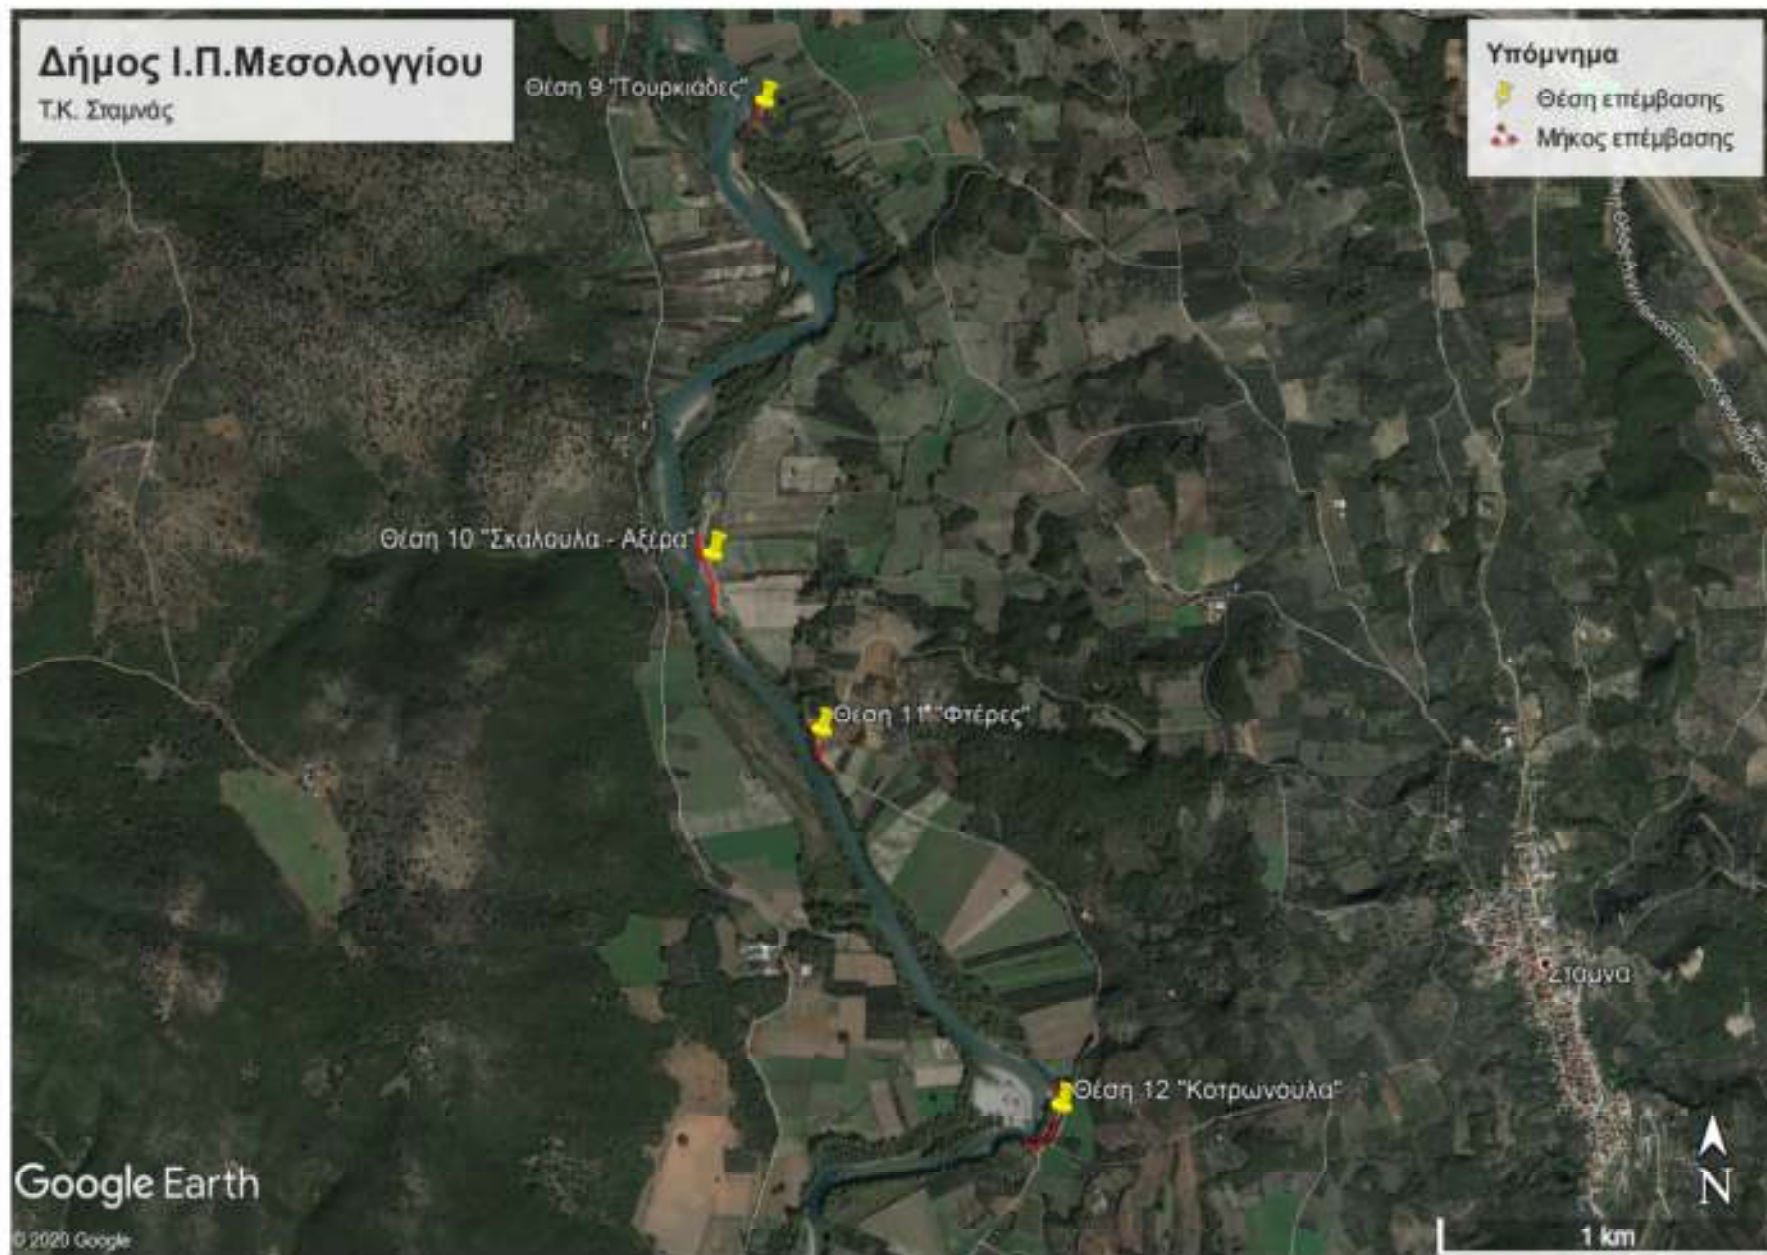
Εικ.3 : Απόσπασμα δορυφορικής εικόνας Google-Earth με τις θέσεις των επεμβάσεων πλησίον Τ.Κ. Σταμνάς Δ.Ι.Π.Μεσολογγίου (θέσεις 9 έως 12)

ΘΕΣΕΙΣ 9 ΕΩΣ ΚΑΙ 12 : Στις θέσεις 9 έως και 12, στην Τ.Κ. Σταμνάς Δ.Ε. Αιτωλικού, Δήμου Ι. Π. Μεσολογγίου, το ανάχωμα και η λιθορριπή προστασίας του υπόκειται σε βλάβες λόγω της εκτροπής της ροής προς αυτό, με ταχύτητα μεγαλύτερη της αναμενόμενης και εντοπισμένης έντονης διάβρωσης σε αυτές τις θέσεις με αποτέλεσμα να απειλούνται αγροτικές οδοί και καλλιέργειες. Προτείνεται να γίνουν εργασίες απομάκρυνσης υδροχαρούς βλάστησης, επιμελής διάνοιξη δίαυλου εκτόνωσης ροής για την επαναφορά της ροής του ποταμού στην πρότερη κατάσταση και αποκατάσταση κατά τμήματα των λιθορριπών προστασίας του αναχώματος και των παρόχθιων ιδιοκτησιών από τη διάβρωση στις επιμέρους θέσεις και σε διάφορα μήκη ανά θέση.

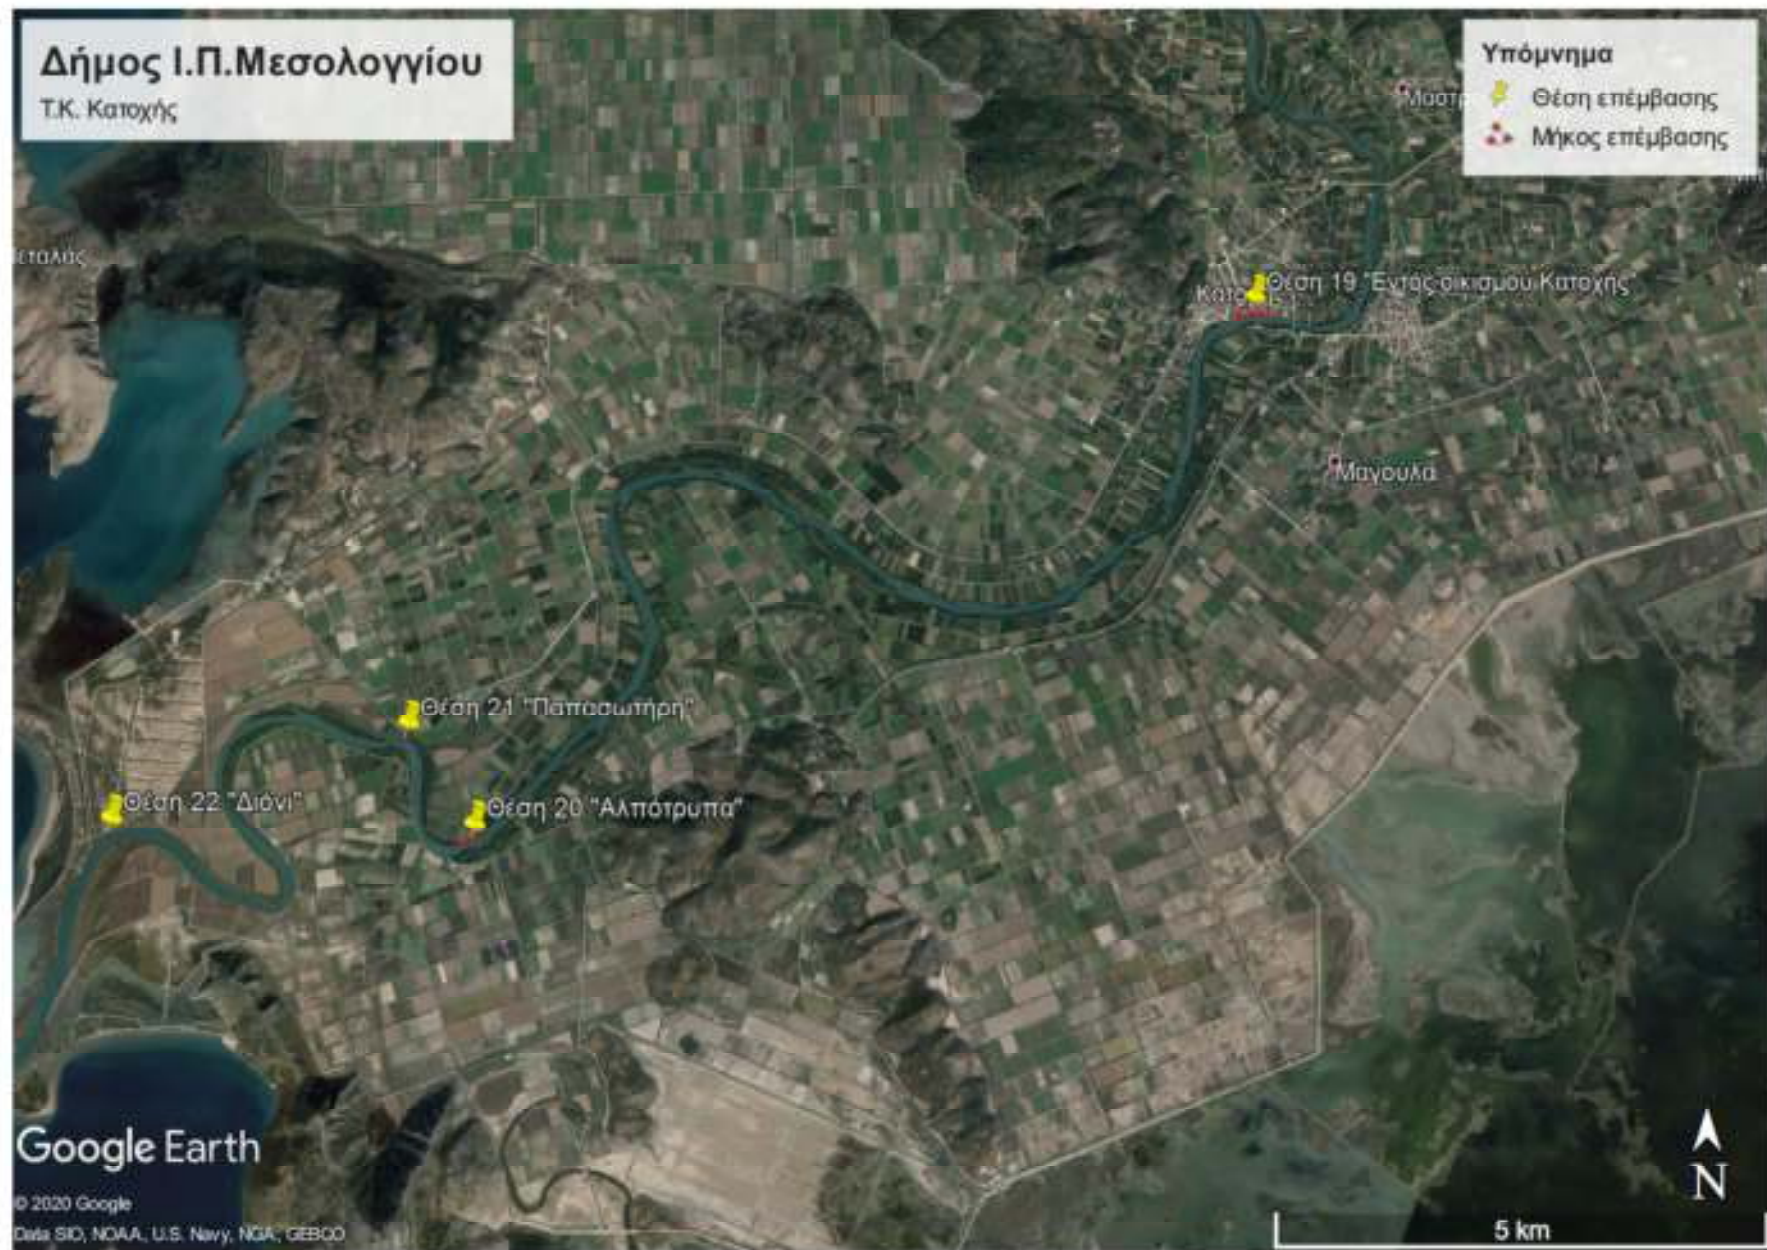
Εικ.5 : Απόσπασμα δορυφορικής εικόνας Google-Earth με τις θέσεις των επεμβάσεων πλησίον Τ.Κ. Κατοχής(θέσεις 19 έως 22)

ΘΕΣΗ 19 : Στη θέση 19, στην Τ.Κ. Κατοχής, το ανάχωμα έχει υποστεί σοβαρές βλάβες και υποσκαφές λόγω της μεγάλης ταχύτητας ροής του ποταμού σε αυτή τη θέση που προέρχεται από τη μεγάλη συσσώρευση φερτών υλικών στην κοίτη του ποταμού και την επακόλουθη εκτροπή της ροής του ποταμού προς το ανάχωμα, με ταχύτητα μεγαλύτερη της αναμενόμενης με αποτέλεσμα να απειλείται τμήμα του οικισμού Κατοχής. Προτείνεται να γίνουν εργασίες απομάκρυνσης υδροχαρούς

βλάστησης, επιμελής διάνοιξη διάυλου εκτόνωσης ροής για την επαναφορά της ροής του ποταμού στην πρότερη κατάσταση και αποκατάσταση των λιθορριπών προστασίας του αναχώματος και του παρόχθιου οικισμού από τη διάβρωση σε συνολικό μήκος 450 μέτρων περίπου.

ΘΕΣΕΙΣ 20 ΕΩΣ ΚΑΙ 22 : Στις θέσεις 20 έως και 22, στην Τ.Κ. Κατοχής, στην περιοχή των εκβολών του ποταμού Αχελώου, το ανάχωμα και η λιθορριπή προστασίας του υπόκειται σε βλάβες λόγω της εκτροπής της ροής προς αυτό, με ταχύτητα μεγαλύτερη της αναμενόμενης και εντοπισμένης έντονης διάβρωσης σε αυτή τη θέση με αποτέλεσμα να απειλούνται αγροτικές οδοί και καλλιέργειες. Προτείνεται να γίνουν εργασίες απομάκρυνσης υδροχαρούς βλάστησης, επιμελής διάνοιξη διάυλου εκτόνωσης ροής για την επαναφορά της ροής του ποταμού στην πρότερη κατάσταση και αποκατάσταση κατά τμήματα των λιθορριπών προστασίας του αναχώματος και των παρόχθιων ιδιοκτησιών από τη διάβρωση στις επιμέρους θέσεις και σε διάφορα μήκη ανά θέση.
