ΕΛΛΗΝΙΚΗ ΔΗΜΟΚΡΑΤΙΑ
ΠΕΡΙΦΕΡΕΙΑ ΔΥΤΙΚΗΣ ΕΛΛΑΔΟΣ (Π.Δ.Ε.)
Γενική Διεύθυνση Αναπτυξιακού Προγρ/σμού,
Περιβάλλοντος και Υποδομών
Διεύθυνση Τεχνικών Έργων (Δ.Τ.Ε.)

Τίτλος : «ΕΡΓΑΣΙΕΣ ΣΥΝΤΗΡΗΣΗΣ-ΑΠΟΚΑΤΑΣΤΑΣΗΣ ΑΝΤΙΠΛΗΜΜΥΡΙΚΩΝ
Υποέργου: ΕΡΓΩΝ ΠΟΤΑΜΟΥ ΑΛΦΕΙΟΥ»
Τίτλος : «ΣΥΝΤΗΡΗΣΗ-ΑΠΟΚΑΤΑΣΤΑΣΗ ΥΦΙΣΤΑΜΕΝΩΝ ΑΝΤΙΠΛΗΜΜΥΡΙΚΩΝ
Έργου: ΕΡΓΩΝ ΑΡΜΟΔΙΟΤΗΤΑΣ Δ.Τ.Ε./Π.Δ.Ε. ΕΤΩΝ 2020 - 2022»

ΤΕΧΝΙΚΗ ΕΚΘΕΣΗ

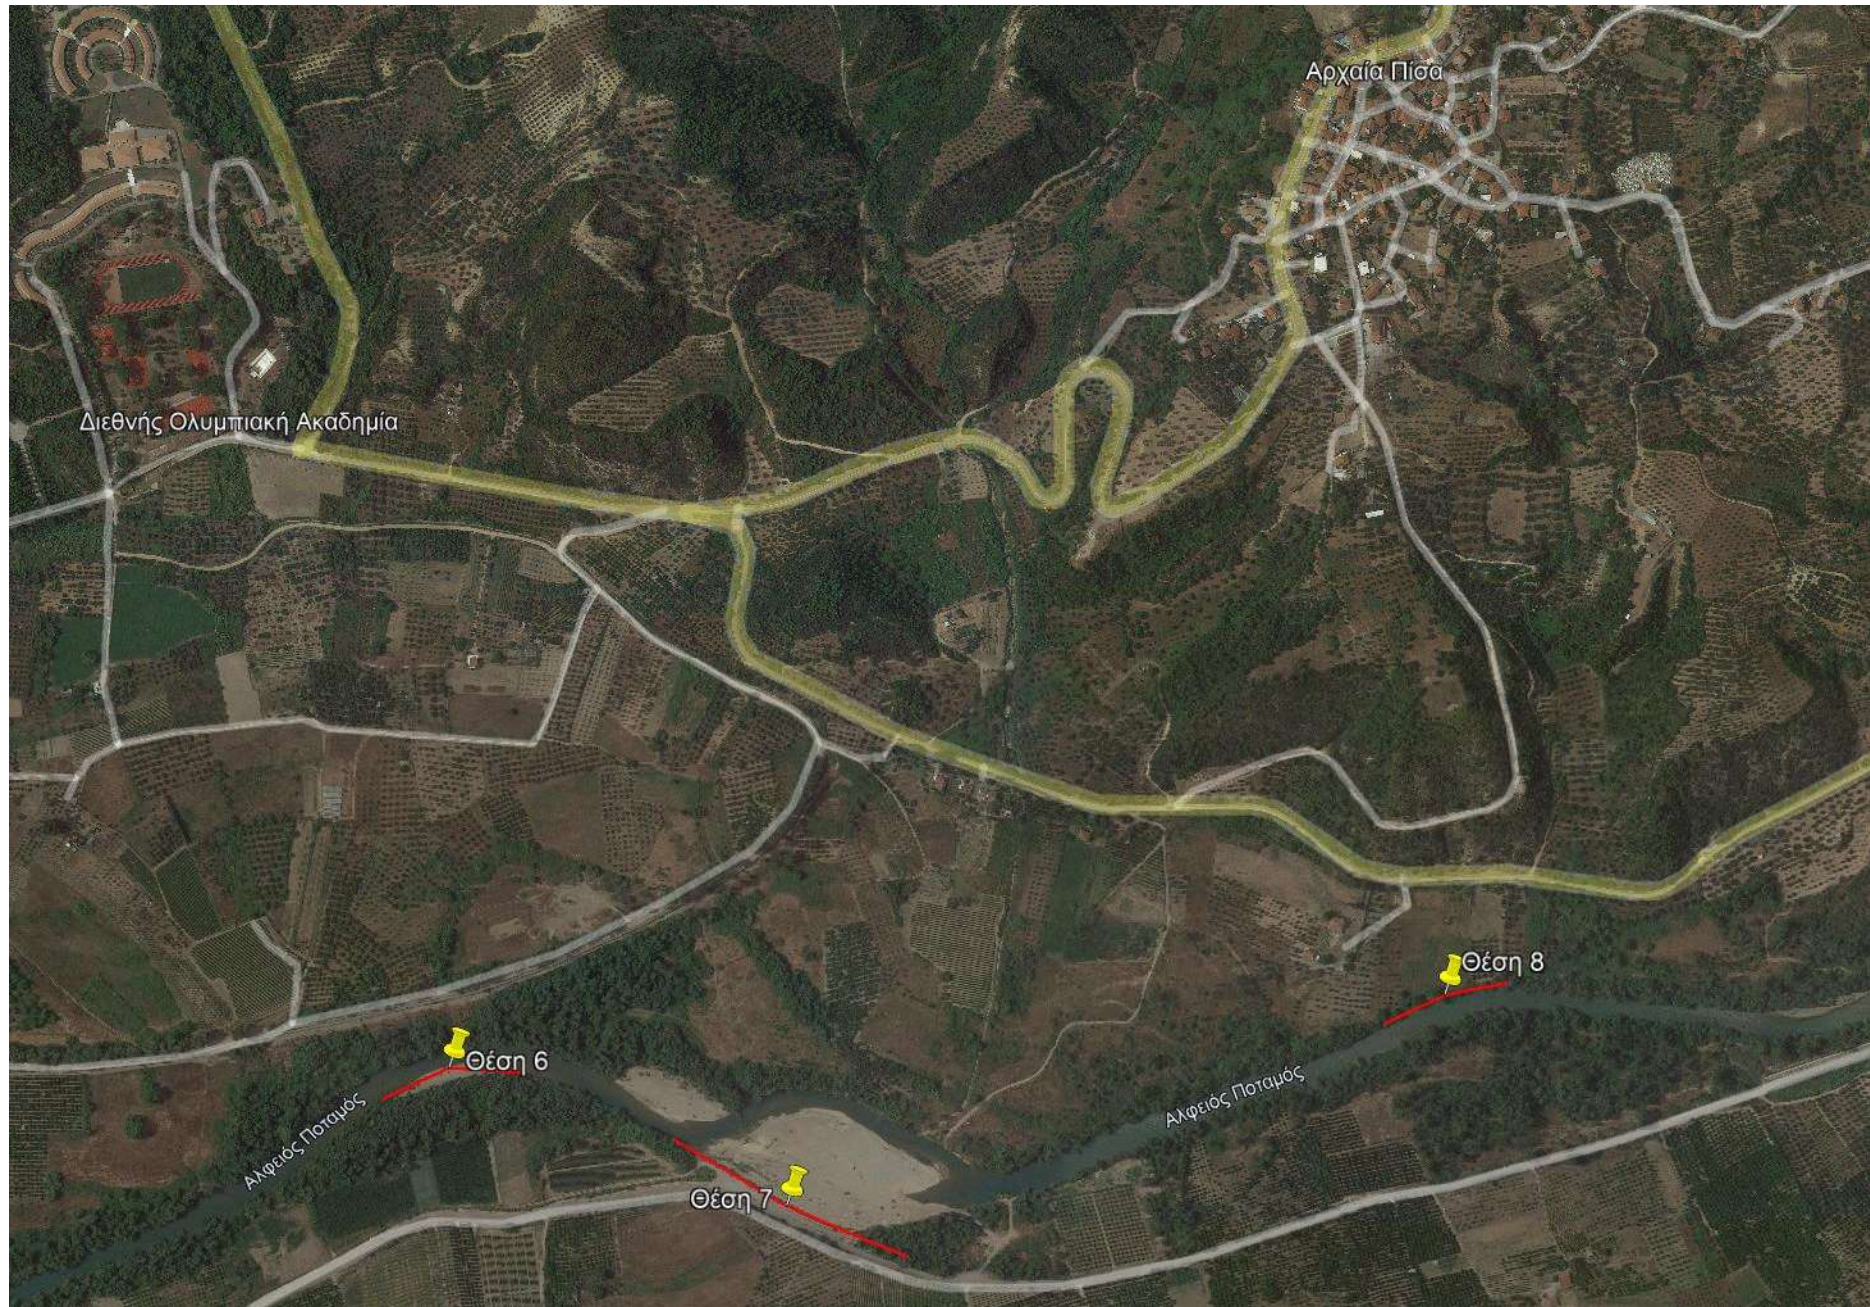
Εικ.4 : Απόσπασμα δορυφορικής εικόνας Google-Earth με τις θέσεις των επεμβάσεων με α/α 6, 7 και 8

Θέση 6 : Στη θέση 6 νοτίως της Διεθνούς Ολυμπιακής Ακαδημίας, το ανάχωμα και η λιθορριπή προστασίας του έχουν υποστεί βλάβες και υποσκαφές λόγω της μεγάλης ταχύτητας ροής του ποταμού σε αυτή τη θέση που προέρχεται από τη συσσώρευση φερτών υλικών στην κοίτη του ποταμού και την επακόλουθη εκτροπή της ροής του ποταμού προς το ανάχωμα και την παραπλήσια αγροτική οδό, με ταχύτητα μεγαλύτερη της αναμενόμενης.. Προτείνεται να γίνουν εργασίες επιμελούς διάνοιξης διάυλου εκτόνωσης ροής για την επαναφορά της ροής του ποταμού στην πρότερη κατάσταση και αποκατάσταση κατά τμήματα των λιθορριπών προστασίας από τη διάβρωση στις επιμέρους θέσεις και σε συνολικό μήκος 170 μέτρων περίπου.

Θέση 7 : Στη θέση 7, το υφιστάμενο τοίχιο συρματοκιβωτίων και η λιθορριπή προστασίας του έχουν υποστεί βλάβες και υποσκαφές λόγω της μεγάλης ταχύτητας ροής του ποταμού σε αυτή τη θέση που προέρχεται από τη συσσώρευση φερτών υλικών στην κοίτη του ποταμού και την επακόλουθη εκτροπή της ροής του ποταμού προς το ανάχωμα, με ταχύτητα μεγαλύτερη της αναμενόμενης με αποτέλεσμα να απειλούνται καλλιέργειες. Προτείνεται να γίνουν εργασίες επιμελούς διάνοιξης διάυλου εκτόνωσης ροής για την επαναφορά της ροής του ποταμού στην πρότερη κατάσταση και αποκατάσταση κατά τμήματα των συρματοκιβωτίων (όπου απαιτείται) και των λιθορριπών προστασίας από τη διάβρωση στις επιμέρους θέσεις και σε συνολικό μήκος 300 μέτρων περίπου.

Θέση 8 : Στη θέση 8, η υφιστάμενη λιθορριπή προστασίας έχει υποστεί βλάβες και υποσκαφές λόγω της εκτροπής της ροής του ποταμού προς τη θέση αυτή, με ταχύτητα μεγαλύτερη της αναμενόμενης με αποτέλεσμα να απειλούνται καλλιέργειες και οικίες. Προτείνεται να γίνουν εργασίες αποκατάστασης κατά τμήματα των λιθορριπών προστασίας από τη διάβρωση στις επιμέρους θέσεις και σε συνολικό μήκος 150 μέτρων περίπου.

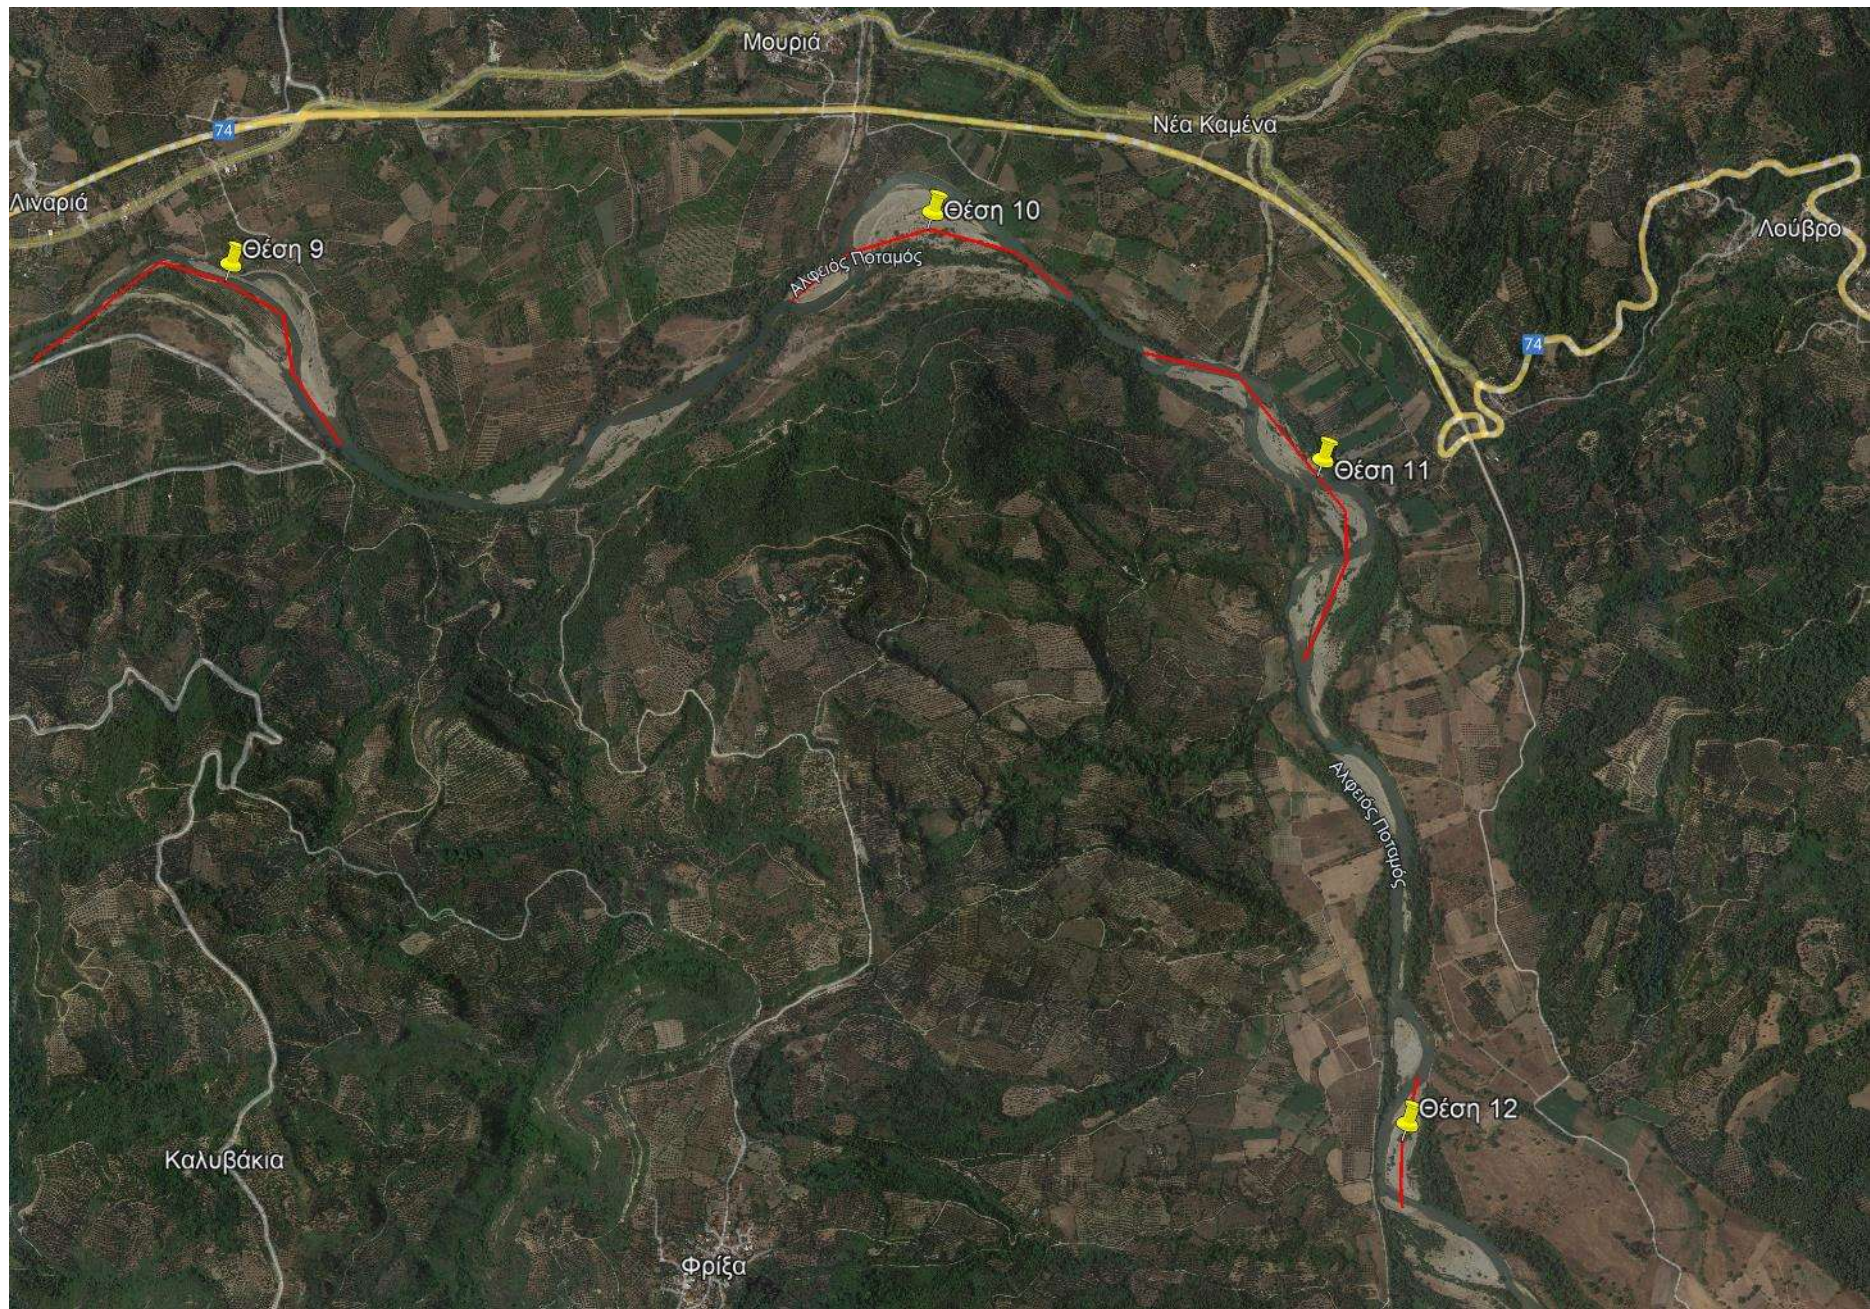
Εικ.5 : Απόσπασμα δορυφορικής εικόνας Google-Earth με τις θέσεις επέμβασης πλησίον Τ.Κ. Λιναριάς (θέση 9), Τ.Κ. Μουριάς (θέση 10), Τ.Κ. Λούβρου (θέση 11) και Τ.Κ. Φρίζας (θέση 12)

Θέση 9 : Στη θέση 9, τα αναχώματα και στις δύο όχθες του ποταμού καθώς και οι λιθορριπές προστασίας τους κατά τμήματα έχουν υποστεί βλάβες και υποσκαφές λόγω της μεγάλης ταχύτητας ροής σε αυτή τη θέση που προέρχεται από τη συσσώρευση φερτών υλικών στην κοίτη του ποταμού παρά τις εργασίες διάνοιξης διάυλων εκτόνωσης ροής για την επαναφορά της ροής του ποταμού στην

και τμηματικής αποκατάστασης. Προτείνεται ο επιμελής καθαρισμός της κοίτης για την επαναφορά της ροής του ποταμού στην πρότερη κατάσταση και η κατά τμήματα αποκατάσταση των συρματοκιβωτίων (όπου απαιτείται) και των λιθορριπών προστασίας των παρόχθιων καλλιεργειών από τη διάβρωση στις επιμέρους θέσεις και σε συνολικό μήκος 1.000 μέτρων περίπου.

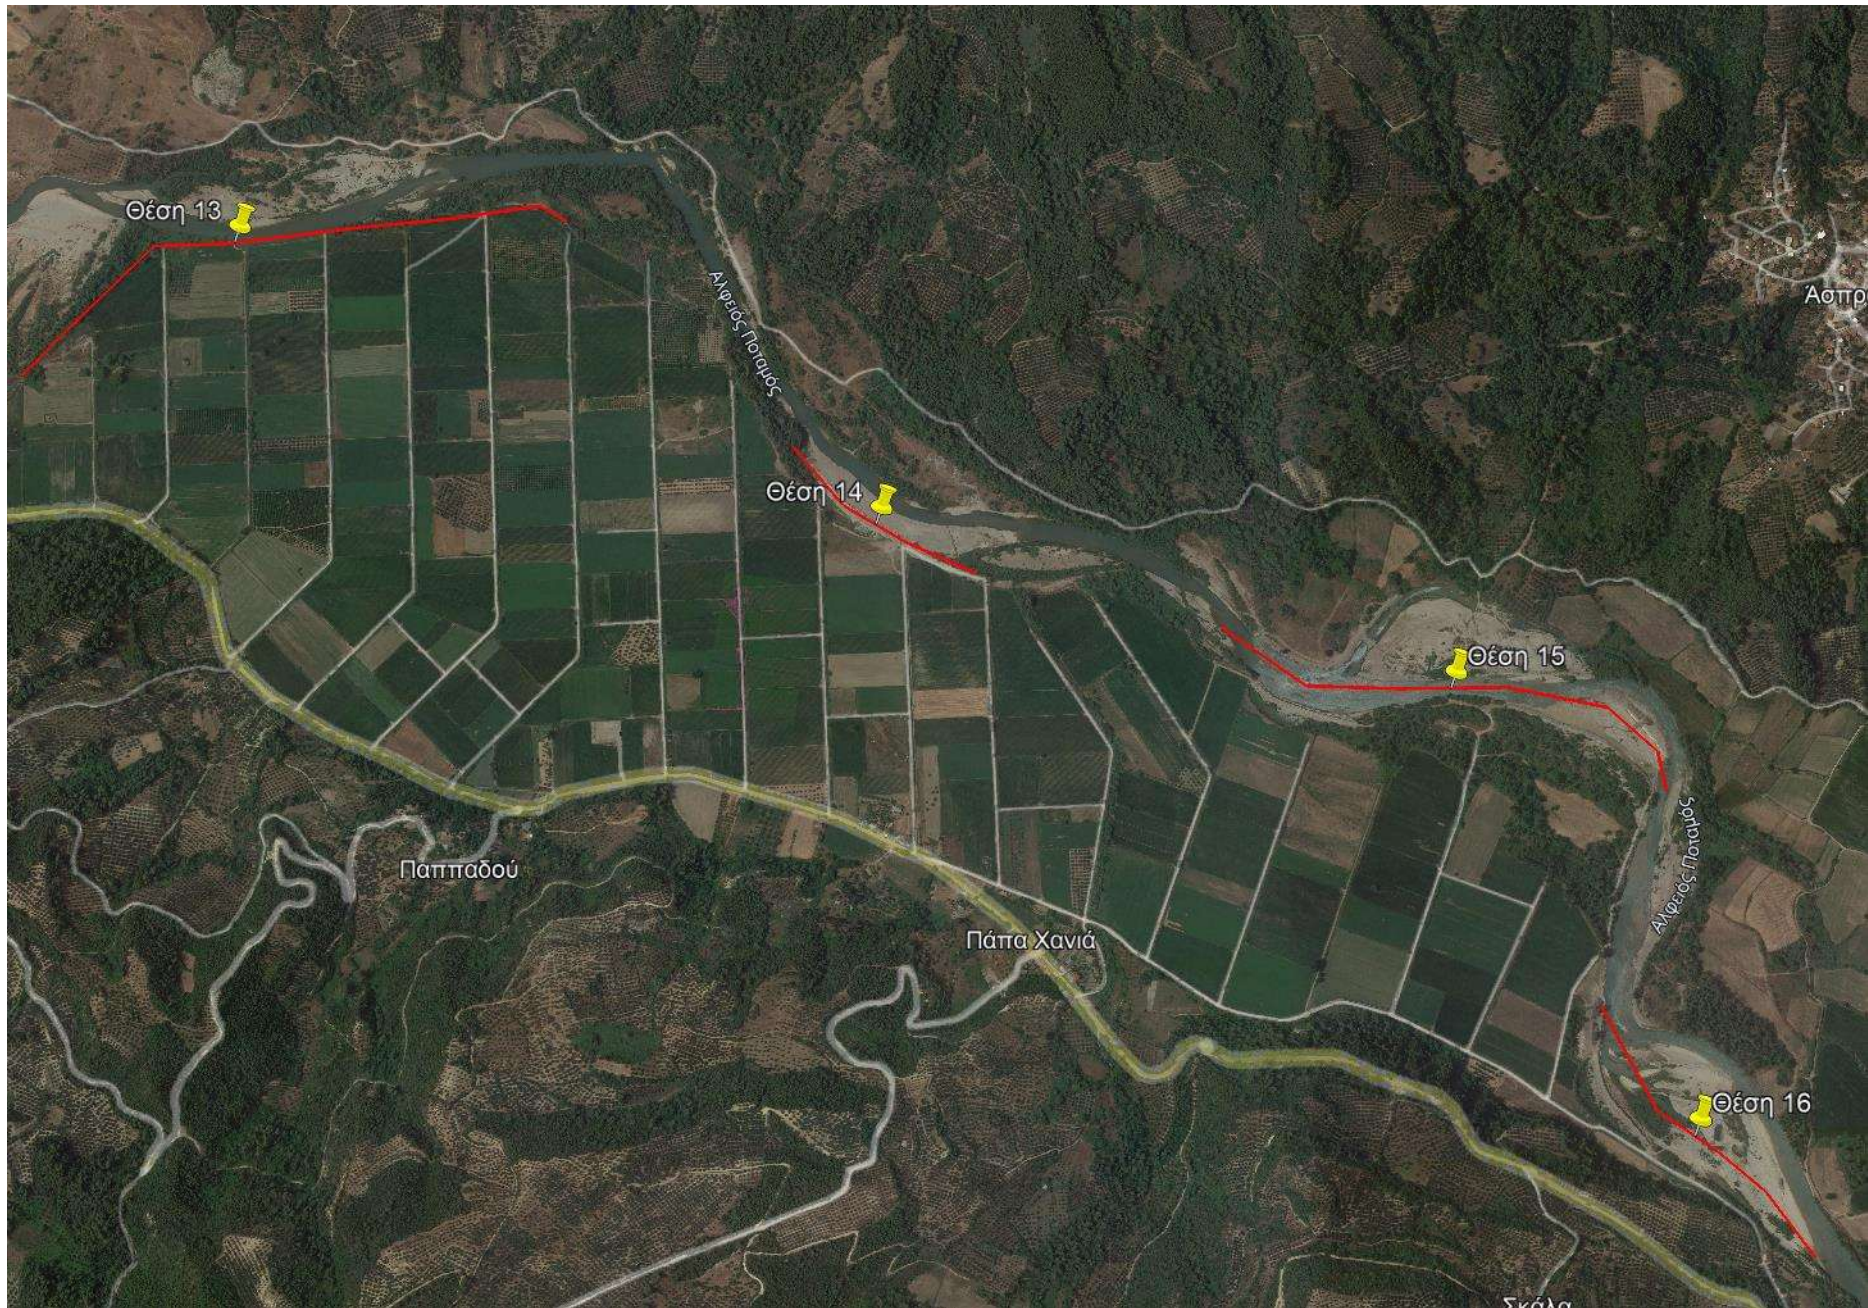
Εικ.6 : Απόσπασμα δορυφορικής εικόνας Google-Earth με τις θέσεις των επεμβάσεων στον κάμπο Παππαδούς (θέσεις 13, 14, 15 και 16)

Θέση 16 : Στη θέση 16, το τοιχείο συρματοκιβωτίων και η λιθορριπή προστασίας των παρόχθιων καλλιεργειών, έχει υποστεί βλάβες και υποσκαφές λόγω της μεγάλης ταχύτητας ροής σε αυτή τη θέση που προέρχεται από τη συσσώρευση φερτών υλικών στην κοίτη του ποταμού παρά τις εργασίες διάνοιξης διάυλου εκτόνωσης ροής για την επαναφορά της ροής του ποταμού στην πρότερη κατάσταση και τμηματικής αποκατάστασης. Προτείνεται να γίνουν εργασίες επιμελούς διάνοιξης διάυλου εκτόνωσης ροής για την επαναφορά της ροής του ποταμού στην πρότερη κατάσταση και αποκατάσταση κατά τμήματα των συρματοκιβωτίων (όπου απαιτείται) και των λιθορριπών προστασίας από τη διάβρωση στις επιμέρους θέσεις και σε συνολικό μήκος 630 μέτρων περίπου.

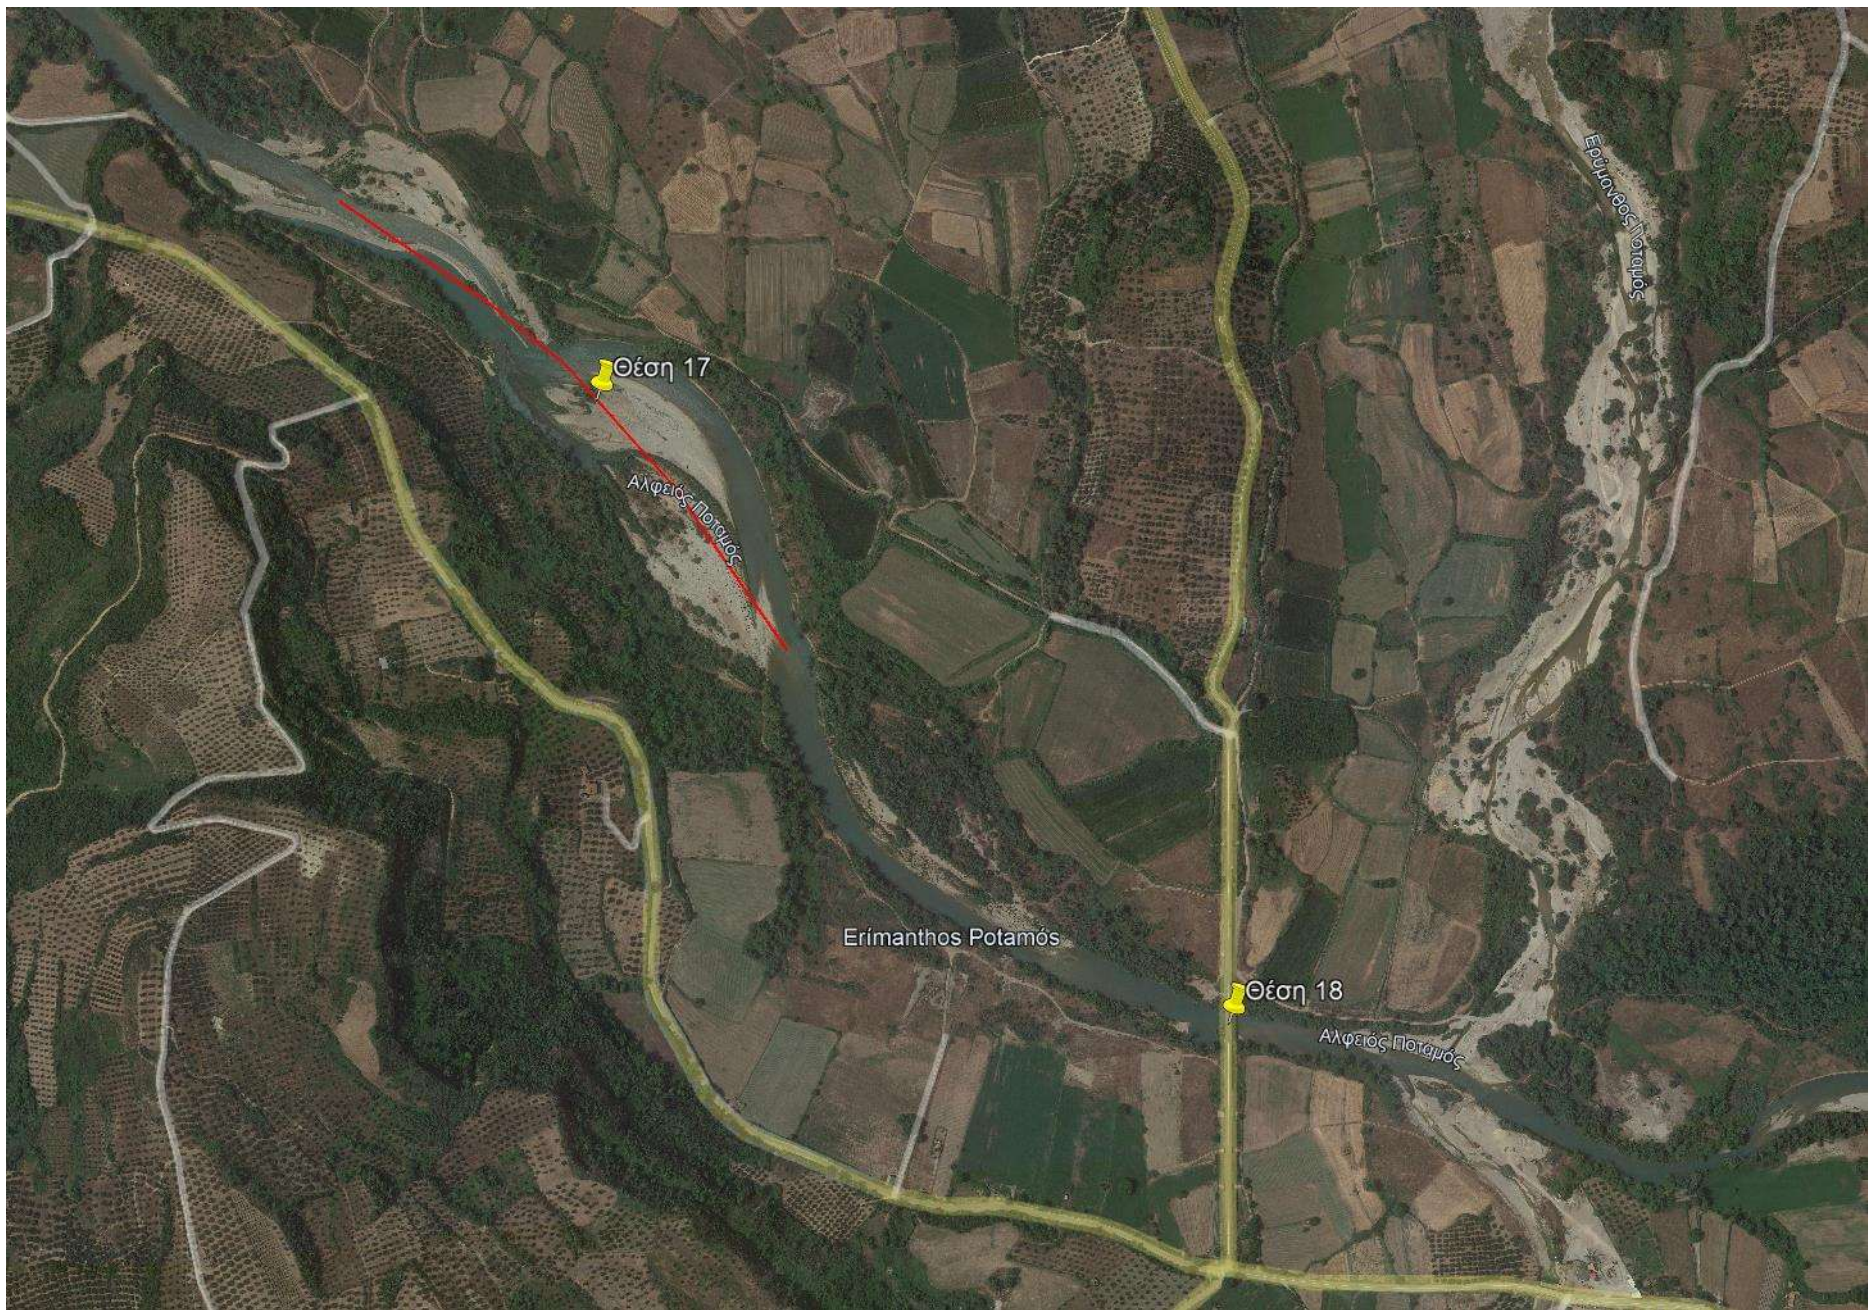
Εικ.7 : Απόσπασμα δορυφορικής εικόνας Google-Earth με τις θέσεις των επεμβάσεων πλησίον της συμβολής με τον ποταμό Ερύμανθο (θέσεις 17 και 18)

Θέση 17 : Στη θέση 17, η λιθορριπή προστασίας των παρόχθιων καλλιεργειών, έχει υποστεί βλάβες και υποσκαφές λόγω της μεγάλης ταχύτητας ροής σε αυτή τη θέση που προέρχεται από τη συσσώρευση φερτών υλικών στην κοίτη του ποταμού. Προτείνεται να γίνουν εργασίες επιμελούς διάνοιξης διάυλου εκτόνωσης ροής για την επαναφορά της ροής του ποταμού στην πρότερη κατάσταση και αποκατάσταση κατά τμήματα των λιθορριπών προστασίας από τη διάβρωση στις επιμέρους θέσεις και σε συνολικό μήκος 800 μέτρων περίπου.

Θέση 18 : Στη θέση 18, (κάτωθεν της γέφυρας Άσπρων Σπιτιών) πρόκειται να γίνουν εργασίες επιμελούς απομάκρυνσης απορριμμάτων, μπαζών και βλάστησης λόγω της ύπαρξης ιδιαίτερα ανεπτυγμένης αυτοφυούς υδροχαρούς βλάστησης η οποία ανανεώνεται σε ετήσια βάση, σε συνολικό μήκος 150 μέτρων περίπου.
