Υποέργο: «**ΕΡΓΑΣΙΕΣ ΣΥΝΤΗΡΗΣΗΣ-ΑΠΟΚΑΤΑΣΤΑΣΗΣ ΑΝΤΙΠΛΗΜΜΥΡΙΚΩΝ ΕΡΓΩΝ ΠΟΤΑΜΟΥ ΝΕΔΑΣ**»

Έργο: «**ΣΥΝΤΗΡΗΣΗ-ΑΠΟΚΑΤΑΣΤΑΣΗ ΥΦΙΣΤΑΜΕΝΩΝ ΑΝΤΙΠΛΗΜΜΥΡΙΚΩΝ ΕΡΓΩΝ ΑΡΜΟΔΙΟΤΗΤΑΣ Δ.Τ.Ε./Π.Δ.Ε. ΕΤΩΝ 2020-2022**»

ΤΕΧΝΙΚΗ ΕΚΘΕΣΗ

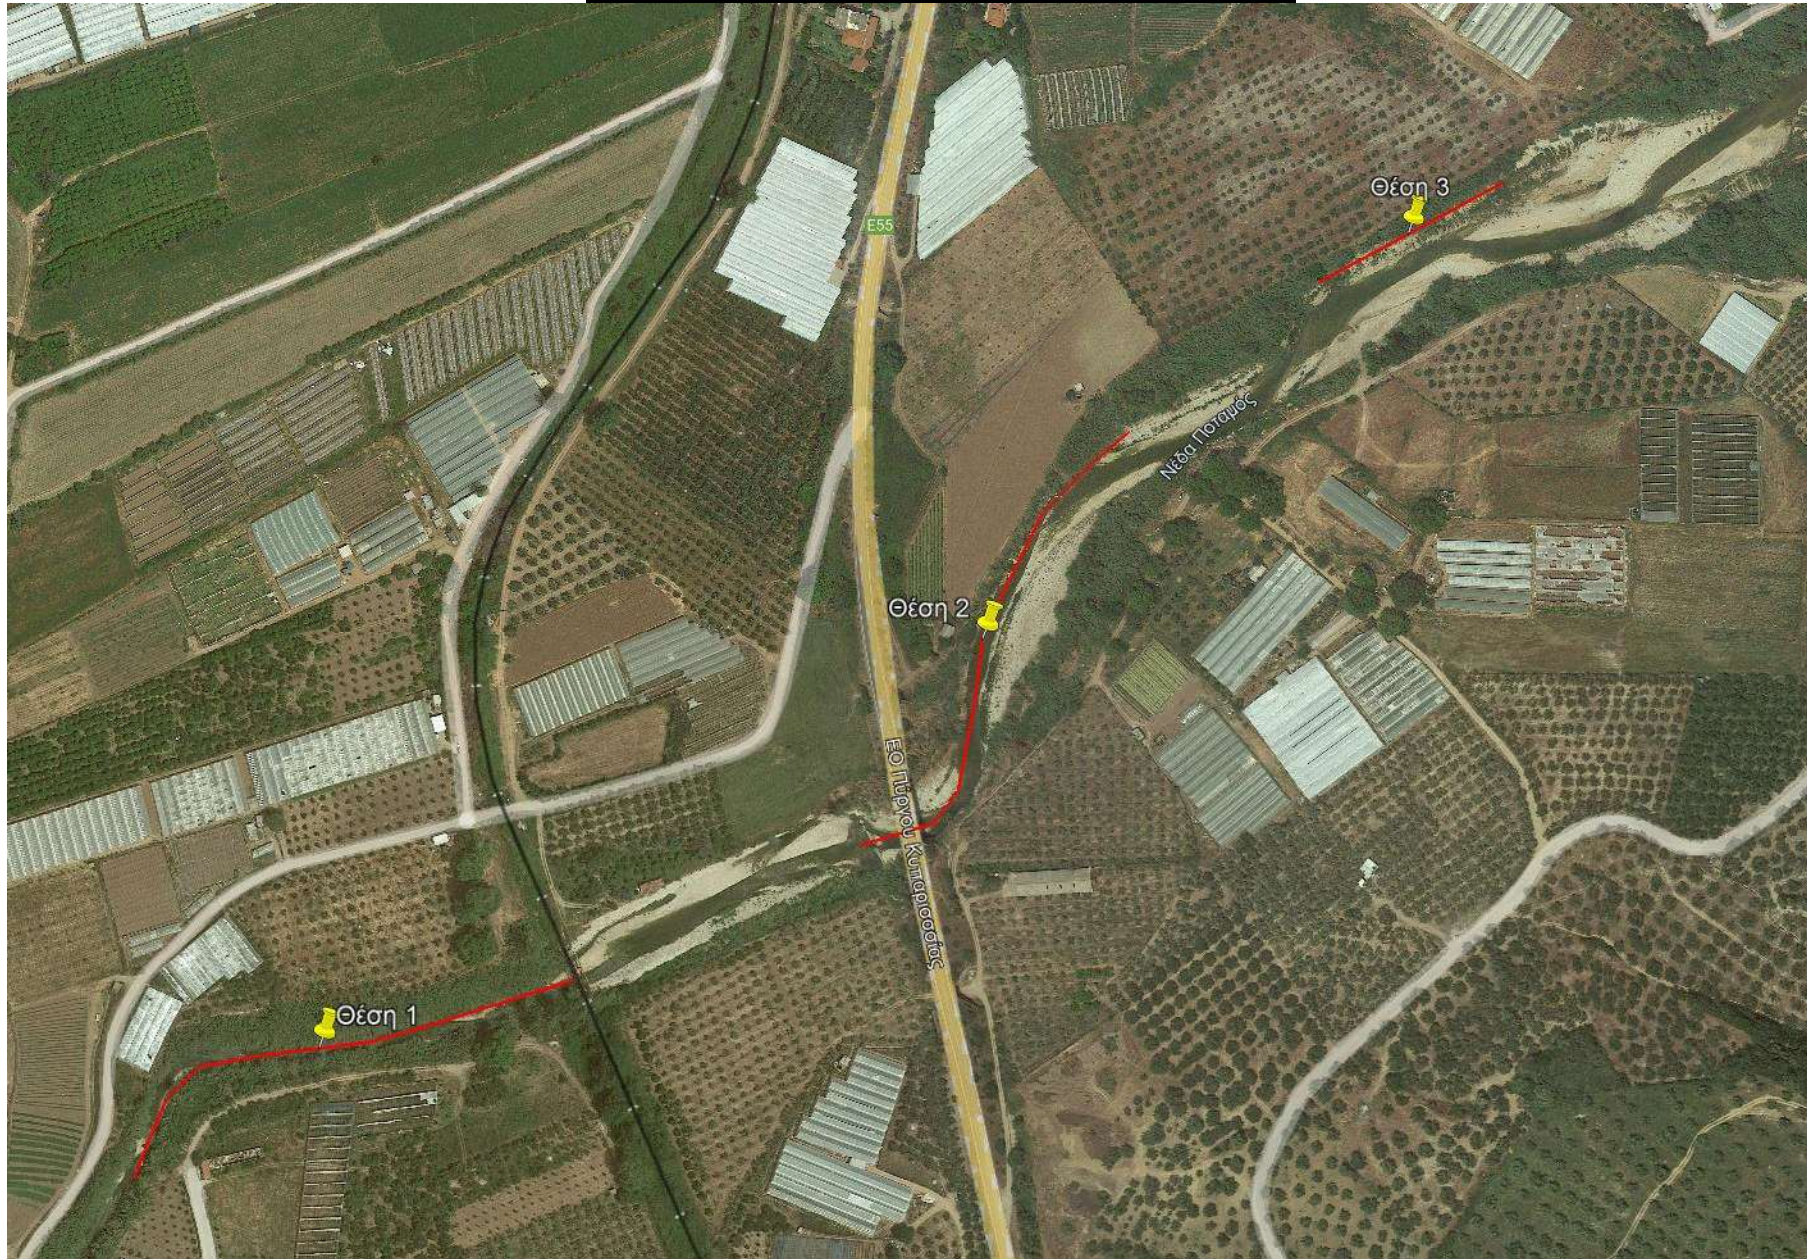
Εικ.1: Απόσπασμα δορυφορικής εικόνας Google-Earth με τις θέσεις επέμβασης 1-2-3.

Θέση 1 : Στη θέση 1 (κατάντι της σιδηροδρομικής γέφυρας), το ανάχωμα και η λιθορριπή προστασίας του υπόκειται σε βλάβες λόγω της εκτροπής της ροής προς αυτό, με ταχύτητα μεγαλύτερη της αναμενόμενης και εντοπισμένης έντονης διάβρωσης κατά τμήματα. Προτείνεται να γίνουν εργασίες απομάκρυνσης υδροχαρούς βλάστησης και αποκατάσταση κατά τμήματα των λιθορριπών προστασίας του αναχώματος και των παρόχθιων ιδιοκτησιών από τη διάβρωση (απαιτείται και στις δύο όχθες σε τμήματα) σε συνολικό μήκος 270 μέτρων περίπου.

Θέση 2 : Στη θέση 2 (Γέφυρα Ε.Ο. Πύργου – Κυπαρισσίας), το ανάχωμα και η λιθορριπή προστασίας του υπόκειται σε βλάβες λόγω της εκτροπής της ροής προς αυτό, με ταχύτητα μεγαλύτερη της αναμενόμενης και εντοπισμένης έντονης διάβρωσης κατά τμήματα. Επίσης, οι υφιστάμενοι αναβαθμοί κατάντι των βάθρων της γέφυρας (για τη δημιουργία λεκάνης ηρεμίας με στόχο την προστασία των βάθρων) έχουν υποστεί σοβαρές βλάβες. Προτείνεται να γίνουν εργασίες απομάκρυνσης υδροχαρούς βλάστησης, επιμελής διάνοιξη διάυλου εκτόνωσης ροής για την επαναφορά της ροής του ποταμού στην πρότερη κατάσταση, αποκατάσταση των αναβαθμών προστασίας των βάθρων από λιθόδεμα και αποκατάσταση κατά τμήματα, όπου απαιτείται, των λιθορριπών προστασίας του αναχώματος και των παρόχθιων ιδιοκτησιών από τη διάβρωση και σε συνολικό μήκος 290 μέτρων περίπου.

Θέση 3 : Στη θέση 3, το ανάχωμα και η λιθορριπή προστασίας του υπόκειται σε βλάβες λόγω της εκτροπής της ροής προς αυτό, με ταχύτητα μεγαλύτερη της αναμενόμενης και εντοπισμένης έντονης διάβρωσης κατά τμήματα. Προτείνεται να γίνουν εργασίες απομάκρυνσης υδροχαρούς βλάστησης, επιμελής διάνοιξη διάυλου εκτόνωσης ροής για την επαναφορά της ροής του ποταμού στην πρότερη κατάσταση και αποκατάσταση κατά τμήματα των λιθορριπών προστασίας του αναχώματος και των παρόχθιων ιδιοκτησιών από τη διάβρωση σε συνολικό μήκος 120 μέτρων περίπου.

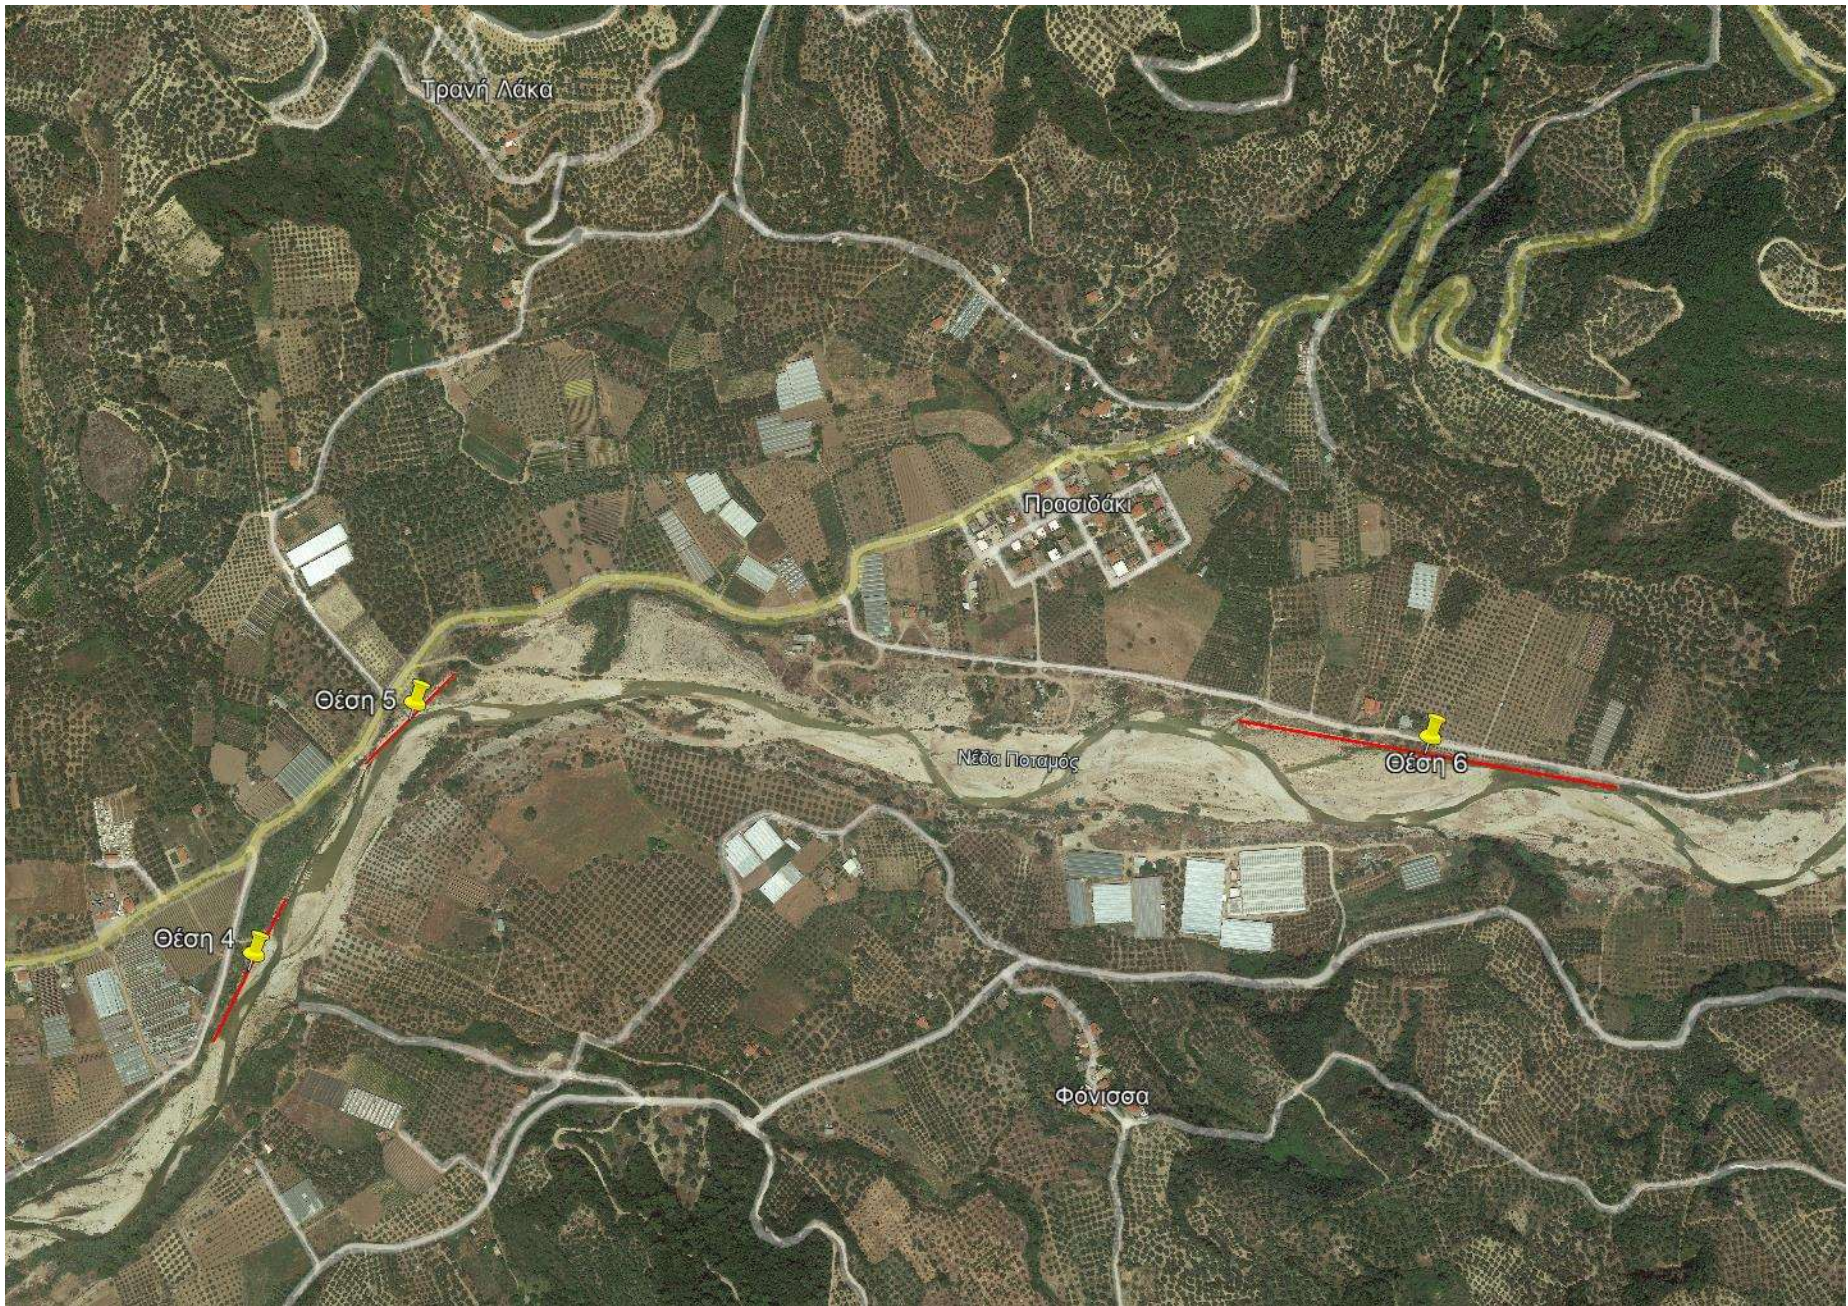
Εικ.2: Απόσπασμα δορυφορικής εικόνας Google-Earth με τις θέσεις επέμβασης 4-5-6.

Θέση 4 : Στη θέση 4, εντοπίζεται μεγάλη συγκέντρωση απορριμμάτων στο ανάχωμα και εντός της κοίτης καθώς και έντονη εκτροπή της ροής προς το ανάχωμα με αποτέλεσμα την έντονη διάβρωσή του στο κατάντι τμήμα της θέσης επέμβασης. Προτείνεται να γίνουν εργασίες απομάκρυνσης των απορριμμάτων και επιμελούς διάνοιξης διάυλου εκτόνωσης ροής, για την επαναφορά της ροής του ποταμού στην πρότερη κατάσταση κατά τμήματα σε συνολικό μήκος 190 μέτρων περίπου.

Θέση 5 : Στη θέση 5, το υφιστάμενο τοίχείο συρματοκιβωτίων και η λιθορριπή προστασίας του τοιχείου και του αναχώματος έχουν υποστεί βλάβες και υποσκαφές λόγω της μεγάλης ταχύτητας ροής του ποταμού σε αυτή τη θέση που προέρχεται από τη συσσώρευση φερτών υλικών στην κοίτη του ποταμού και την επακόλουθη εκτροπή της ροής του ποταμού προς το ανάχωμα, με ταχύτητα μεγαλύτερη της αναμενόμενης.. Προτείνεται επιμελής διάνοιξη διάυλου εκτόνωσης ροής για την επαναφορά της ροής του ποταμού στην πρότερη κατάσταση, αποκατάσταση των λιθορριπών προστασίας του αναχώματος και αυτών στον πόδα του τοιχείου των συρματοκιβωτίων στα τμήματα που έχουν υποστεί βλάβες και

αποκατάσταση πιθανών βλαβών στο υφιστάμενο τοιχείο των συρματοκιβωτίων και σε συνολικό μήκος 150 μέτρων περίπου.

Θέση 6 : Στη θέση 6, το υφιστάμενο τοιχείο συρματοκιβωτίων και η λιθορριπή προστασίας του τοιχείου και του αναχώματος έχουν υποστεί βλάβες και υποσκαφές λόγω της μεγάλης ταχύτητας ροής του ποταμού σε αυτή τη θέση που προέρχεται από τη συσσώρευση φερτών υλικών στην κοίτη του ποταμού και την επακόλουθη εκτροπή της ροής του ποταμού προς το ανάχωμα, με ταχύτητα μεγαλύτερη της αναμενόμενης. Επίσης, το κατάντι άκρο του υφιστάμενου τοιχείου συρματοκιβωτίων γειτνιάζει με ρέμα το οποίο εκβάλλει στην κοίτη του ποταμού, με αποτέλεσμα την έντονη διάβρωση – υποσκαφή του θεμελίου του. Προτείνεται επιμελής διάνοιξη δίαυλου εκτόνωσης ροής για την επαναφορά της ροής του ποταμού στην πρότερη κατάσταση, αποκατάσταση των λιθορριπών προστασίας του αναχώματος, αποκατάσταση των λιθορριπών στον πόδα του τοιχείου των συρματοκιβωτίων στα τμήματα που έχουν υποστεί βλάβες και αποκατάσταση πιθανών βλαβών στο υφιστάμενο τοιχείο των συρματοκιβωτίων και σε συνολικό μήκος 450 μέτρων περίπου.

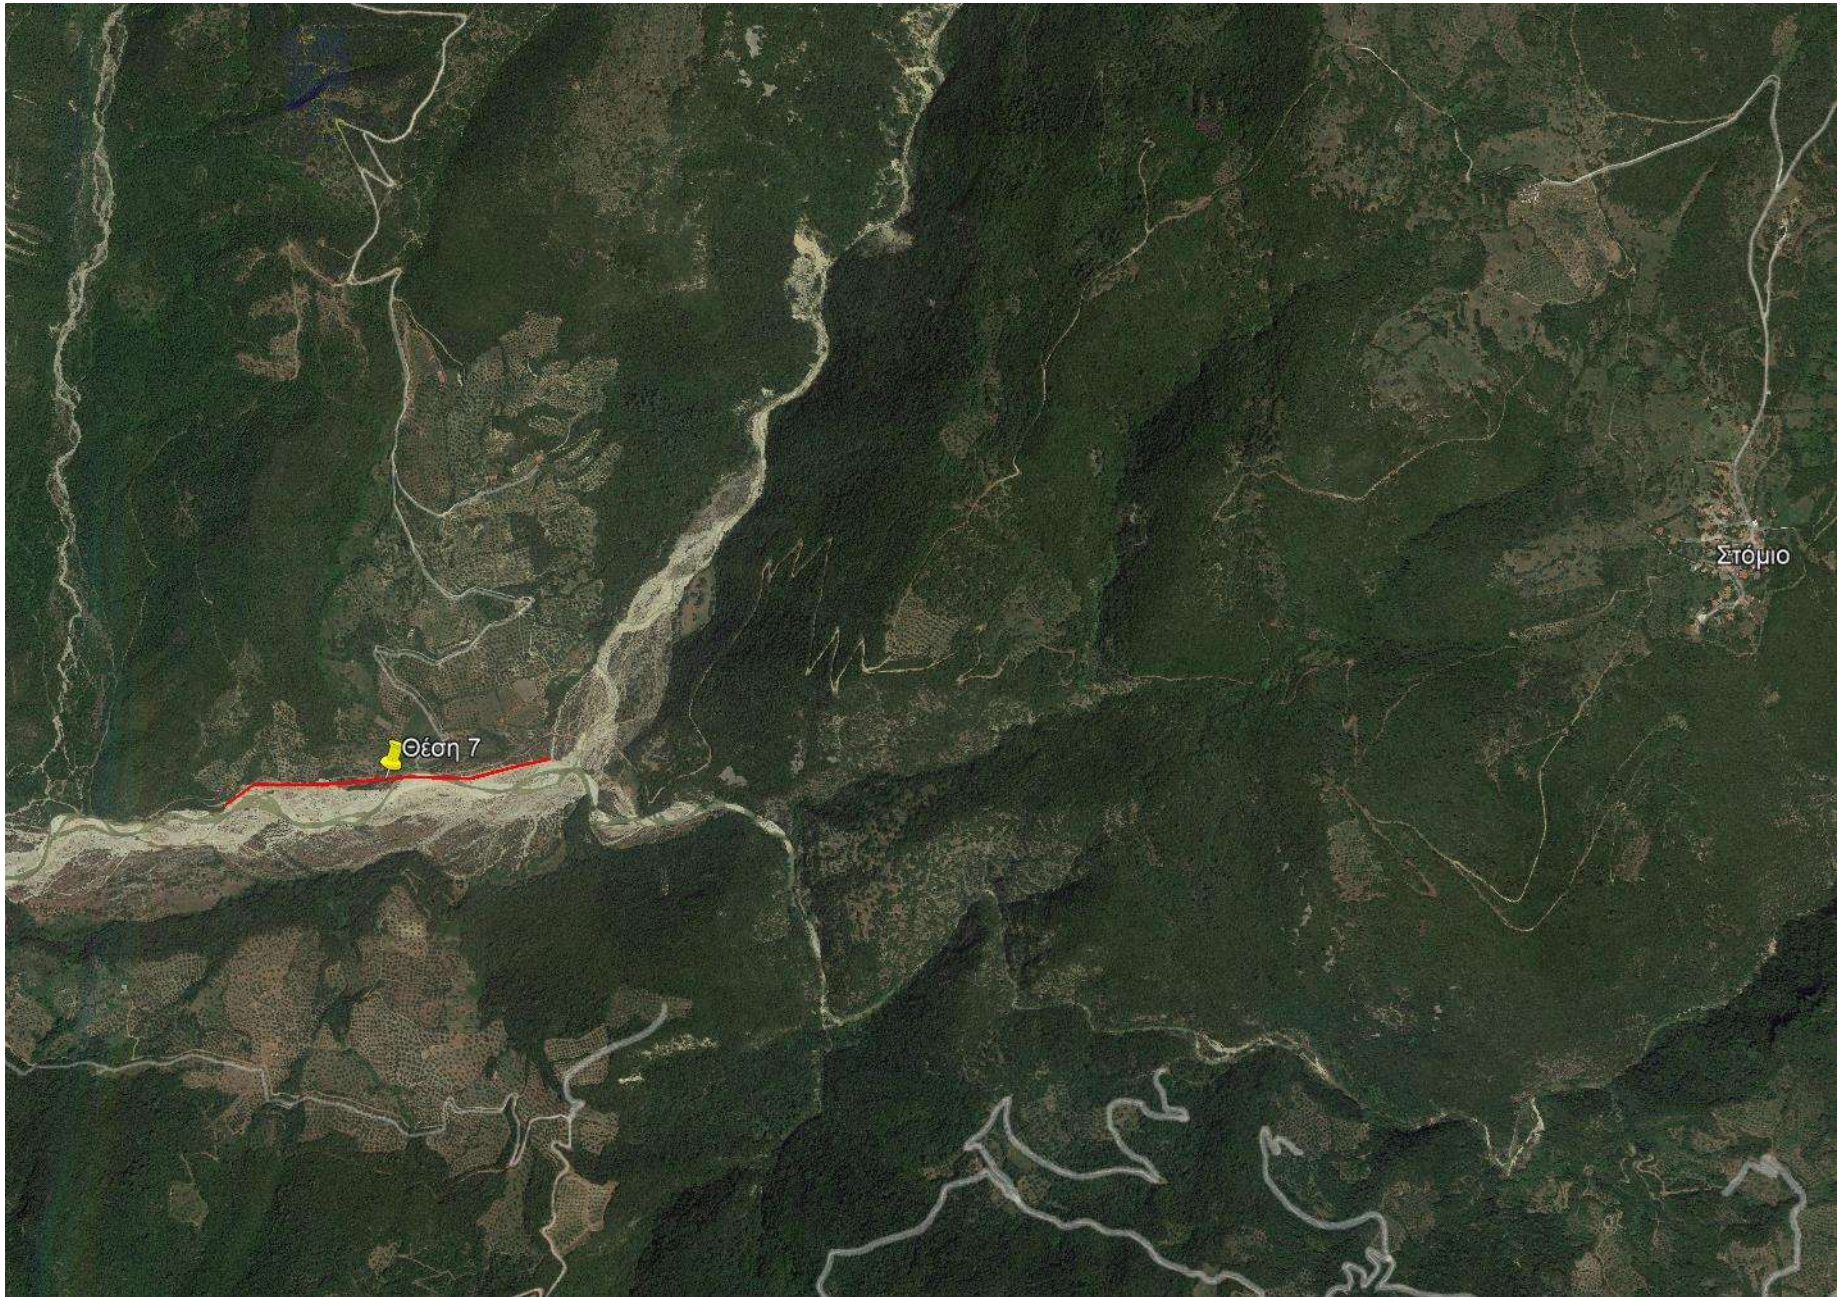
Εικ.3: Απόσπασμα δορυφορικής εικόνας Google-Earth με τη θέση επέμβασης 7.

Θέση 7 : Στη θέση 7, το ανάχωμα και η αγροτική οδός επί αυτού έχουν υποστεί βλάβες και υποσκαφές λόγω της μεγάλης ταχύτητας ροής του ποταμού που προέρχεται από τη συσσώρευση φερτών υλικών στην κοίτη του ποταμού και την επακόλουθη εκτροπή της ροής του ποταμού προς το ανάχωμα, με ταχύτητα μεγαλύτερη της αναμενόμενης. Προτείνεται επιμελής διάνοιξη δίαυλου εκτόνωσης ροής για την επαναφορά της ροής του ποταμού στην πρότερη κατάσταση και αποκατάσταση του αναχώματος τοπικά στα τμήματα που έχει υποστεί βλάβες (κατ' εκτίμηση μήκους 300 μέτρων) και σε συνολικό μήκος 760 μέτρων περίπου.
