ΕΡΓΟ: «ΣΥΝΤΗΡΗΣΗ-ΑΠΟΚΑΤΑΣΤΑΣΗ
ΥΦΙΣΤΑΜΕΝΩΝ ΑΝΤΙΠΛΗΜΜΥΡΙΚΩΝ ΕΡΓΩΝ
ΑΡΜΟΔΙΟΤΗΤΑΣ ΠΔΕ»

ΥΠΟΕΡΓΟ: «Εργασίες συντήρησης-
αποκατάστασης αντιπλημμυρικών έργων
ποταμού Μόρνου έτους 2017-2018»

ΤΕΧΝΙΚΗ ΕΚΘΕΣΗ

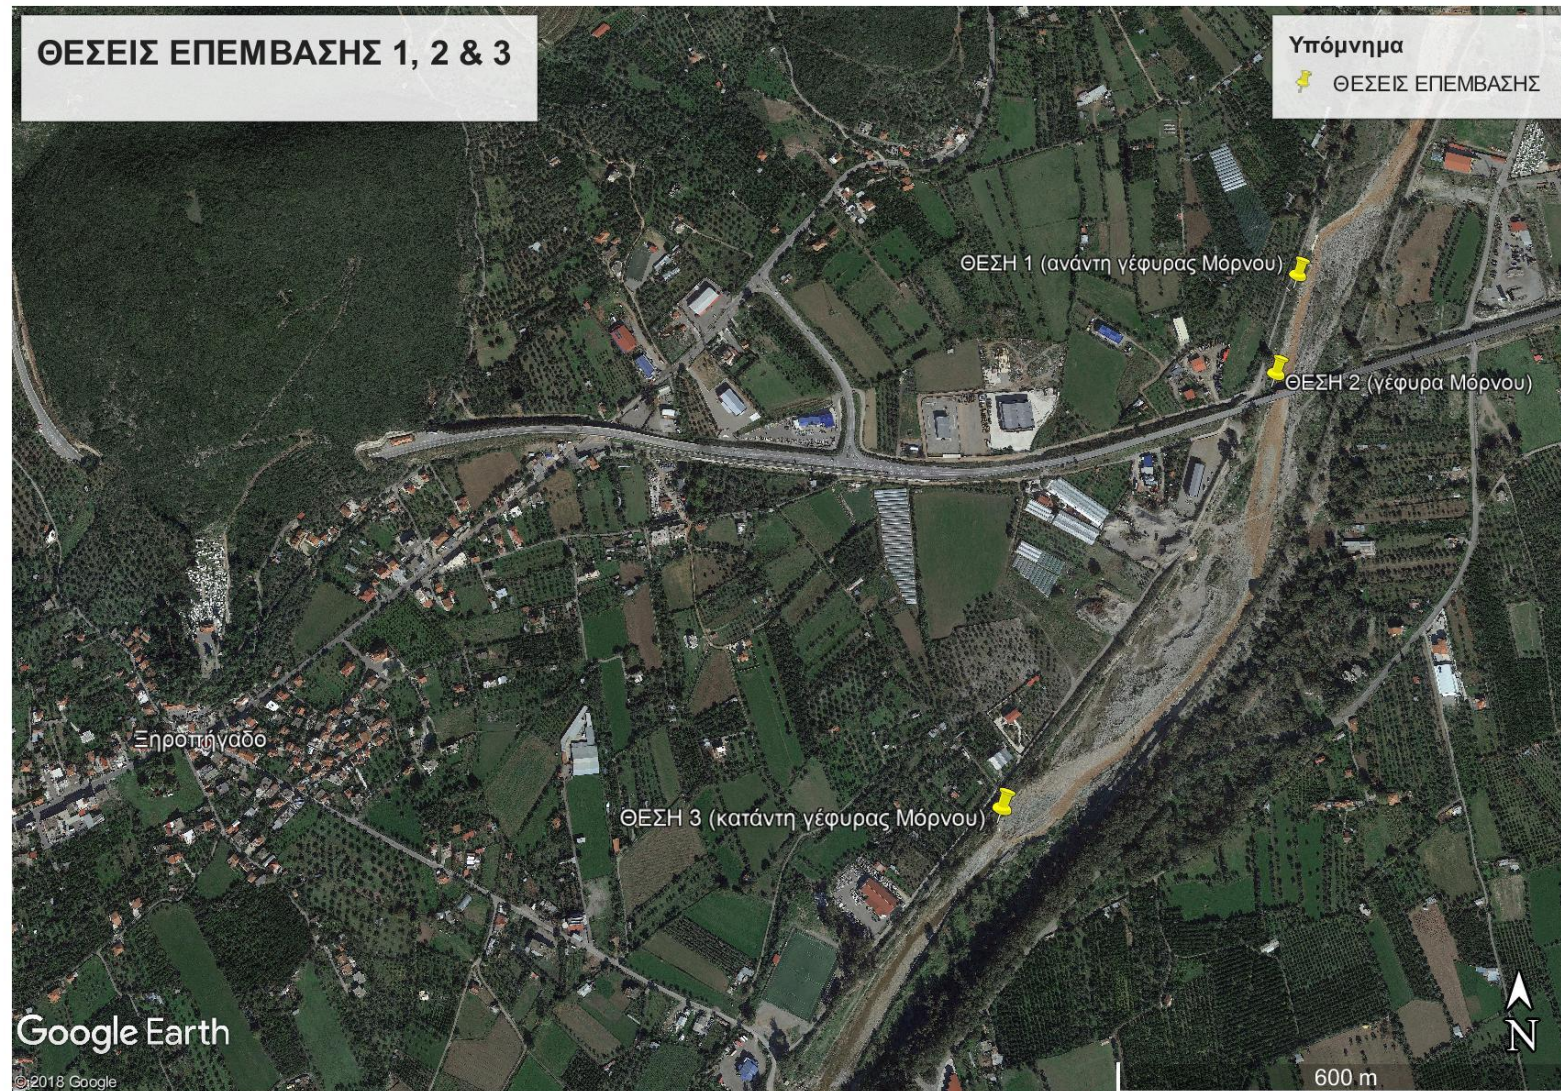
Εικ.1: Απόσπασμα δορυφορικής εικόνας Google-Earth με τις θέσεις 1, 2 και 3 των επεμβάσεων

ΟΝΟΜΑΣΙΑ ΘΕΣΗΣ	X	Y	ΜΗΚΟΣ ΕΠΕΜΒΑΣΗΣ (μ.)
ΘΕΣΗ 1 (Ανάτη γέφυρας Μόρνου)	314801	4253594	100
ΘΕΣΗ 2 (Γέφυρα Μόρνου)	314754	4253454	20
ΘΕΣΗ 3 (κατάτη γέφυρας Μόρνου)	314307	4252796	100

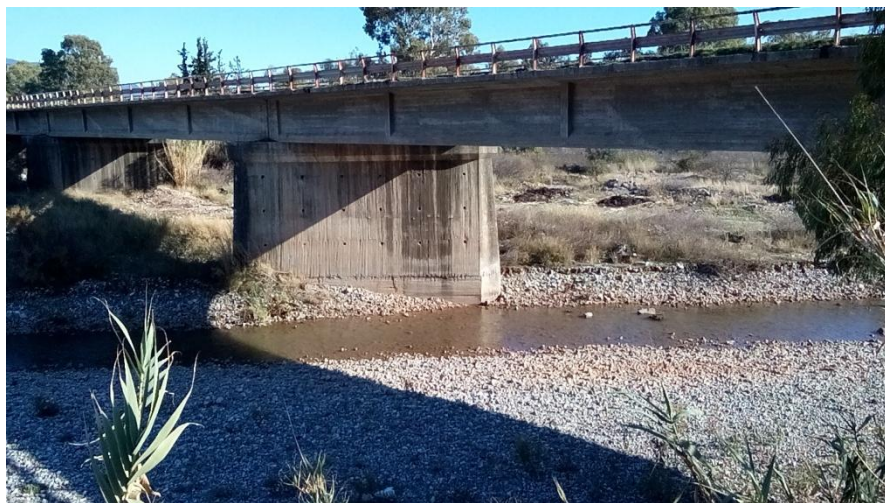
Φωτ.2: ΘΕΣΗ 2 (γέφυρα Μόρνου)

ΘΕΣΗ 2 (Φωτ. 2): Στη θέση 2 (γέφυρα Μόρνου) έχει γίνει υποσκαφή της θεμελίωσης των δύο κεντρικών βάθρων της γέφυρας της Ε.Ο. Ναυπάκτου – Ιτέας, λόγω της ολικής καταστροφής της κατασκευασμένης επένδυσης της κοίτης. Η έλλειψη της προστασίας της κοίτης σε συνδυασμό με τη μεγάλη ταχύτητα ροής του ποταμού, προκάλεσε την έντονη διάβρωση και την εντοπισμένη υποσκαφή της κοίτης στην περιοχή των βάθρων. Προτείνεται η αποκατάσταση της κατεστραμμένης επένδυσης στο πλάτος της κοίτης μεταξύ των δύο κεντρικών βάθρων με στρωμές τύπου RENO, σε συνολικό μήκος 20 μέτρων περίπου.

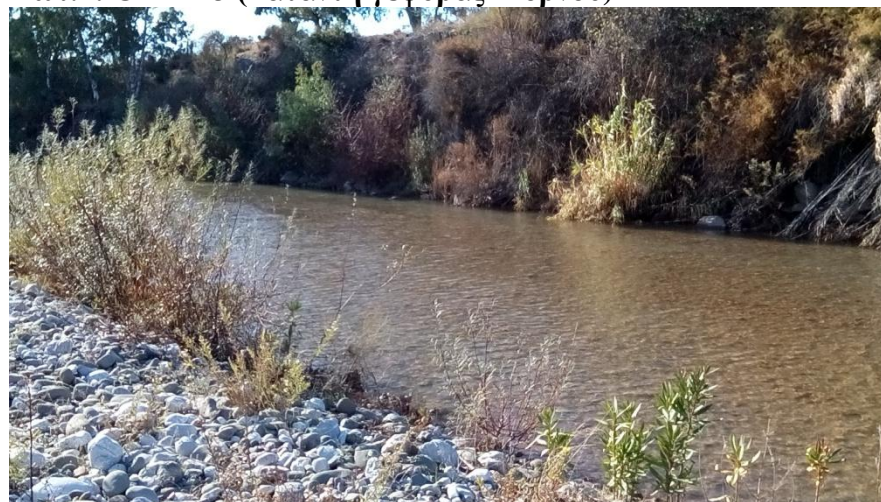
Φωτ.3: ΘΕΣΗ 3 (κατάντη γέφυρας Μόρνου)

ΘΕΣΗ 3 (Φωτ. 3, 4): Στη θέση 3 (κατάτη γέφυρα Μόρνου) το επενδεδυμένο ανάχωμα και η λιθορριπή προστασίας έχουν διαβρωθεί σε μεγάλο βαθμό, λόγω εκτροπής της ροής του ποταμού (από την έντονη στερεομεταφορά) με ταχύτητα ροής μεγαλύτερη της αναμενόμενης. Προτείνεται η ανακατασκευή του επενδεδυμένου αναχώματος για την προστασία των παρόχθιων ιδιοκτησιών από τη διάβρωση και η κατά τμήματα ανακατασκευή των λιθορριπών προστασίας του αναχώματος, σε συνολικό μήκος 100 μέτρων περίπου.
