ΚΑΤΕΠΕΙΓΟΥΣΕΣ ΕΡΓΑΣΙΕΣ
ΑΠΟΚΑΤΑΣΤΑΣΗΣ
ΤΜΗΜΑΤΟΣ Ε.Ο.
ΑΝΤΙΡΡΙΟΥ-ΙΩΑΝΝΙΝΩΝ
(Χ.Θ. 48+500 έως 58+000)

ΤΕΧΝΙΚΗ ΠΕΡΙΓΡΑΦΗ

ΤΕΧΝΙΚΗ ΕΚΘΕΣΗ ΜΕΛΕΤΗΣ του υποέργου (με α/α2) : «Κατεπείγουσες Εργασίες Αποκατάστασης Τμήματος Ε.Ο. Αντιρρίου -Ιωαννίνων» Προϋπολογισμού Μελέτης 1.650.000,00€ (με Φ.Π.Α.), Κωδικός Έργου (στο ΠΔΕ) : 2017ΕΠ80100010

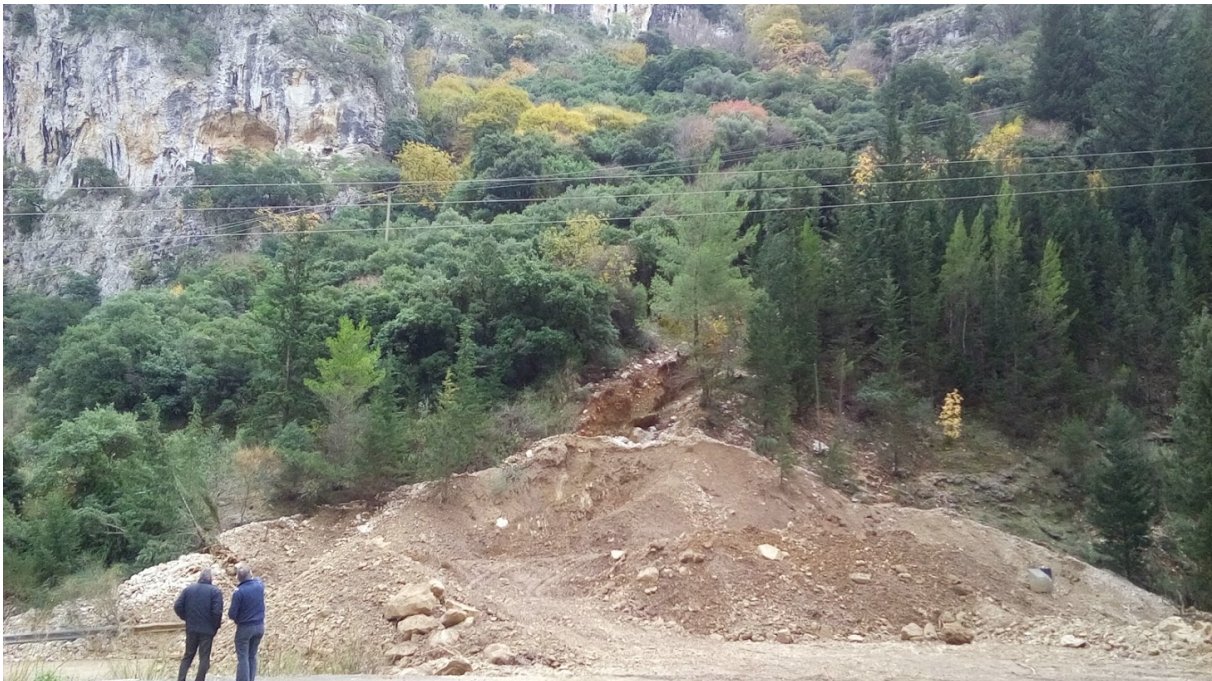
ΘΕΣΗ 2

Στην Χ.Θ. 51+500 και για 50,00 μ περίπου από το ανάντη πρανές μεταφέρθηκαν μεγάλες ποσότητες φερτών υλικών σε τέτοιο βαθμό ώστε να καλυφθεί όλο το πλάτος του καταστρώματος αλλά και να δημιουργηθεί ένας τεράστιος χωμάτινος όγκος που διέκοψε πλήρως την οποιαδήποτε προσπέλαση.

Στη θέση αυτή προτείνονται τα ακόλουθα μέτρα προστασίας της οδού:

- Άρση της κατάπτωσης μετά της μεταφοράς των φερτών υλικών και κατασκευή τοίχου διευθέτησης από συρματοκιβώτια του ανάντη ρέματος σε μήκος περίπου 20 μέτρων.
- Δεδομένου ότι το πρόβλημα αυτό προέκυψε λόγω της απορροής όμβριων επί του κώνου κορρημάτων, μετά από συνεννόηση με το οικείο Δασαρχείο αποφασίσθηκε η συνολική αντιμετώπιση του προβλήματος με την κατασκευή ανοικτού αγωγού με επένδυσης πέτρας στην στέψη του φαραγγιού προκειμένου για την ανακατεύθυνση των ομβρίων στην υφιστάμενη μισγάγγεια μακριά από το κατάστρωμα της οδού. Στα πλαίσια αυτά θα απαιτηθεί και η κατασκευή δασικού δρόμου για την πρόσβαση στην στέψη του φαραγγιού.

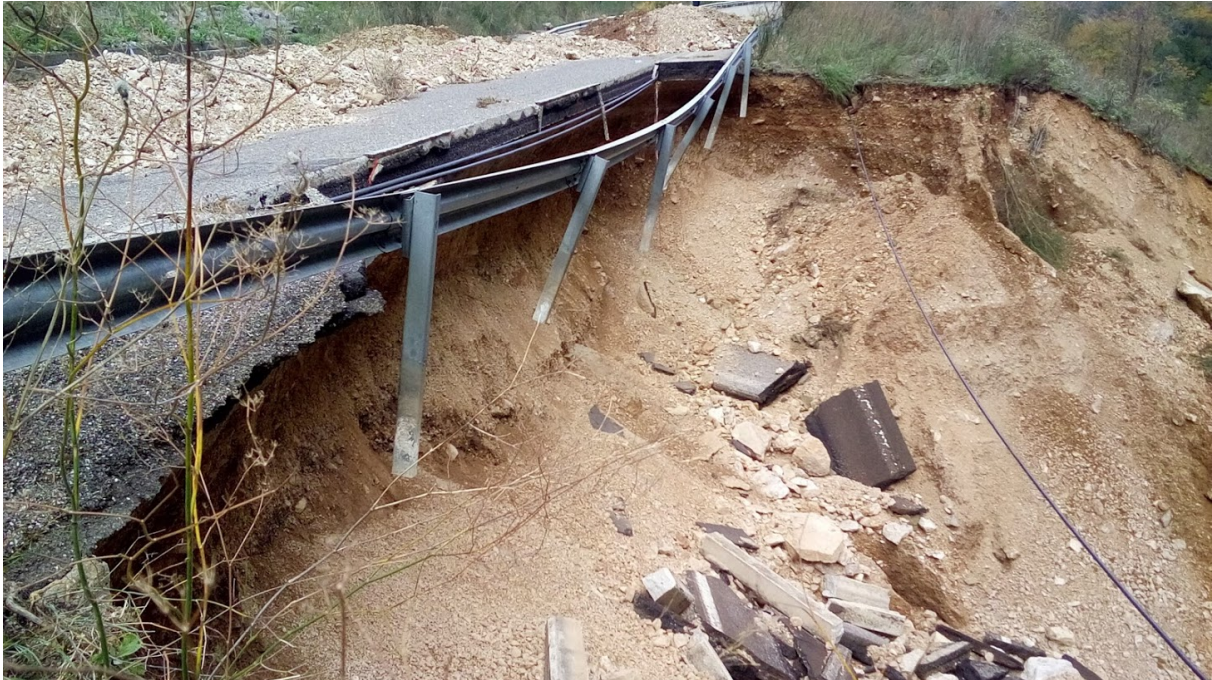
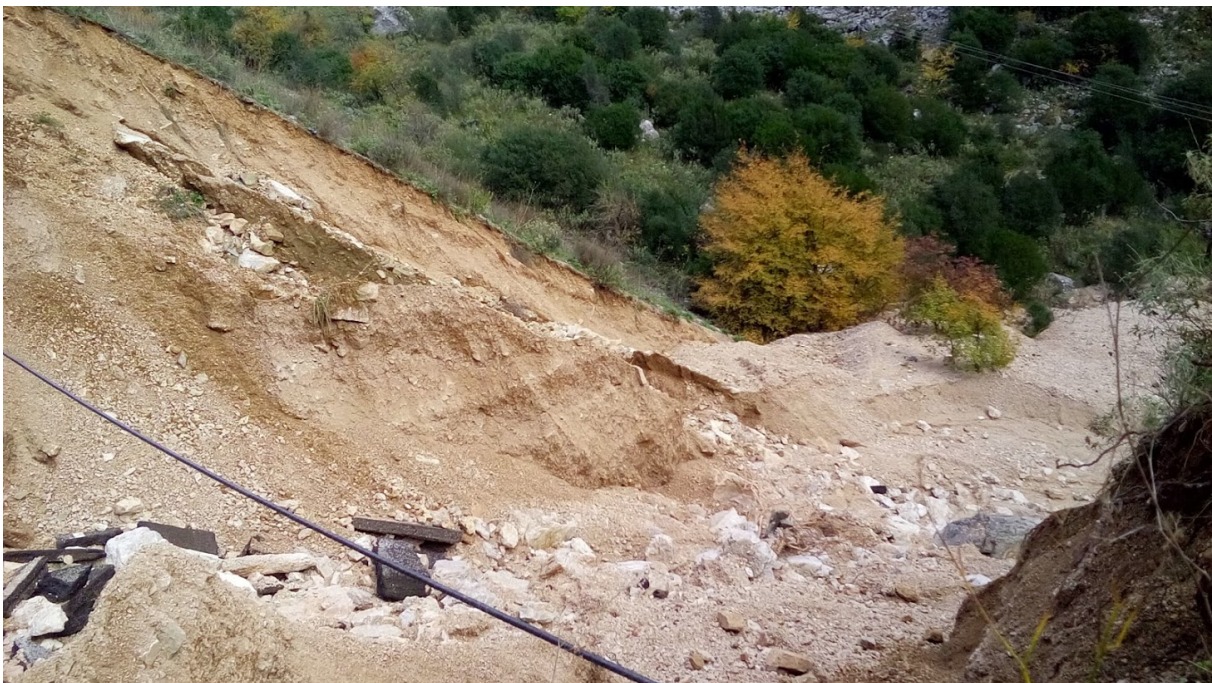
ΘΕΣΗ 3

Στην Χ.Θ.51+700, σημειώθηκε καθίζηση του κατάντη πρανούς της οδού σε μήκος περίπου 40m με αποτέλεσμα να αποκοπεί το οδόστρωμα.

Ο μεγάλος όγκος νερού παρέσυρε τα υλικά του κατάντη πρανούς της οδού από την στάθμη της οδού μέχρι τελικού βάθους στο κατάντη ρέμα. Το ύψος της αστοχίας του επιχώματος εκτιμάται στα 15m. Το φρύδι του σημερινού πρανούς μετά την ανάπτυξη της κατολίσθησης ευρίσκεται περίπου στο μέσον της οδού.

Στη θέση αυτή προτείνονται τα ακόλουθα μέτρα προστασίας της οδού:

Για την αποκατάσταση της καθίζησης του κατάντη πρανούς της οδού προτείνεται:

- Σταδιακή αποκατάσταση του κατάντη πρानούς, η κλίση του οποία ήταν περίπου 1:1, από την χαμηλότερη στάθμη (θέση ρέματος) έως περίπου την σημερινή στάθμη της οδού. Μεγάλοι ογκόλιθοι στον πόδα θα βοηθήσουν στον εγκιβωτισμό των υλικών χαμηλά. Η αποκατάσταση θα πρέπει να γίνει με κατάλληλα υλικά τα οποία θα διαστρώνονται σε μικρές συμπυκνωμένες στρώσεις και την κατασκευή οπλισμένου επιχώματος και την τοποθέτηση σαρζανέτ
- Ακολουθεί η αποκατάσταση του ασφαλοτάπητα της οδού και των χαλύβδινων στηθαίων ασφαλείας.

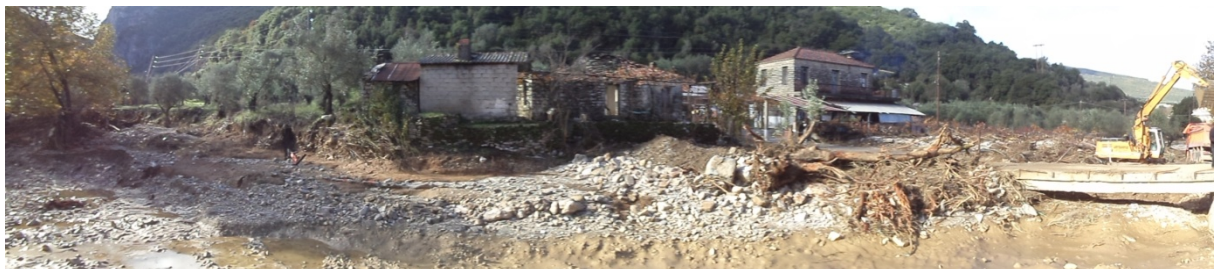
ΘΕΣΗ 5

Χ.Θ. 53+400 υπερχειλίση του ρέματος που βρίσκεται αριστερά της Ε.Ο στο οικισμό Φραγκουλίκα με αποτέλεσμα την υποσκαφή του αναχώματος στήριξης του καταστρώματος της Ε.Ο. και καταστροφής τμήματος αυτής

Στη θέση αυτή προτείνονται τα ακόλουθα μέτρα προστασίας της οδού:

Για την διευθέτηση του χειμάρρου στον οικισμό Φραγκούλεια και τον εγκιβωτισμό και προστασία του κατάντη πρानούς της οδού (αριστερά) προτείνεται:

- Στην Χ.Θ 53+400 κατασκευή τοίχου ποδός ύψους 1,00μ έως 2,00 μ και μήκους 65,00μ με την χρήση σαρζανέτ
- Απαιτείται πλήρης καθαρισμός και εκβάθυνση του παρακείμενου χειμάρρου με την οδό.
