Τίτλος «ΕΡΓΑΣΙΕΣ ΣΥΝΤΗΡΗΣΗΣ – ΑΠΟΚΑΤΑΣΤΑΣΗΣ ΑΝΤΙΠΛΗΜΜΥΡΙΚΩΝ ΕΡΓΩΝ  
Υποέργου με ΠΟΤΑΜΩΝ ΠΗΝΕΙΟΥ ΚΑΙ ΕΡΥΜΑΝΘΟΥ ΑΡΜΟΔΙΟΤΗΤΑΣ ΔΤΕ/ΠΑΕ (ΕΤΗ 2026-  
α/α 1: 2027)»

Τίτλος «ΕΡΓΑΣΙΕΣ ΣΥΝΤΗΡΗΣΗΣ – ΑΠΟΚΑΤΑΣΤΑΣΗΣ ΑΝΤΙΠΛΗΜΜΥΡΙΚΩΝ ΕΡΓΩΝ  
Έργου: ΠΟΤΑΜΩΝ, ΚΑΘΑΡΙΣΜΟΙ ΡΕΜΑΤΩΝ, ΑΠΟΚΑΤΑΣΤΑΣΕΙΣ ΤΑΦΡΩΝ  
ΑΡΜΟΔΙΟΤΗΤΑΣ Δ.Τ.Ε. Π.Δ.Ε. (ΕΔΡΑΣ) ΕΤΩΝ 2026 - 2027» MIS 5228220

**ΤΕΧΝΙΚΗ ΕΚΘΕΣΗ**

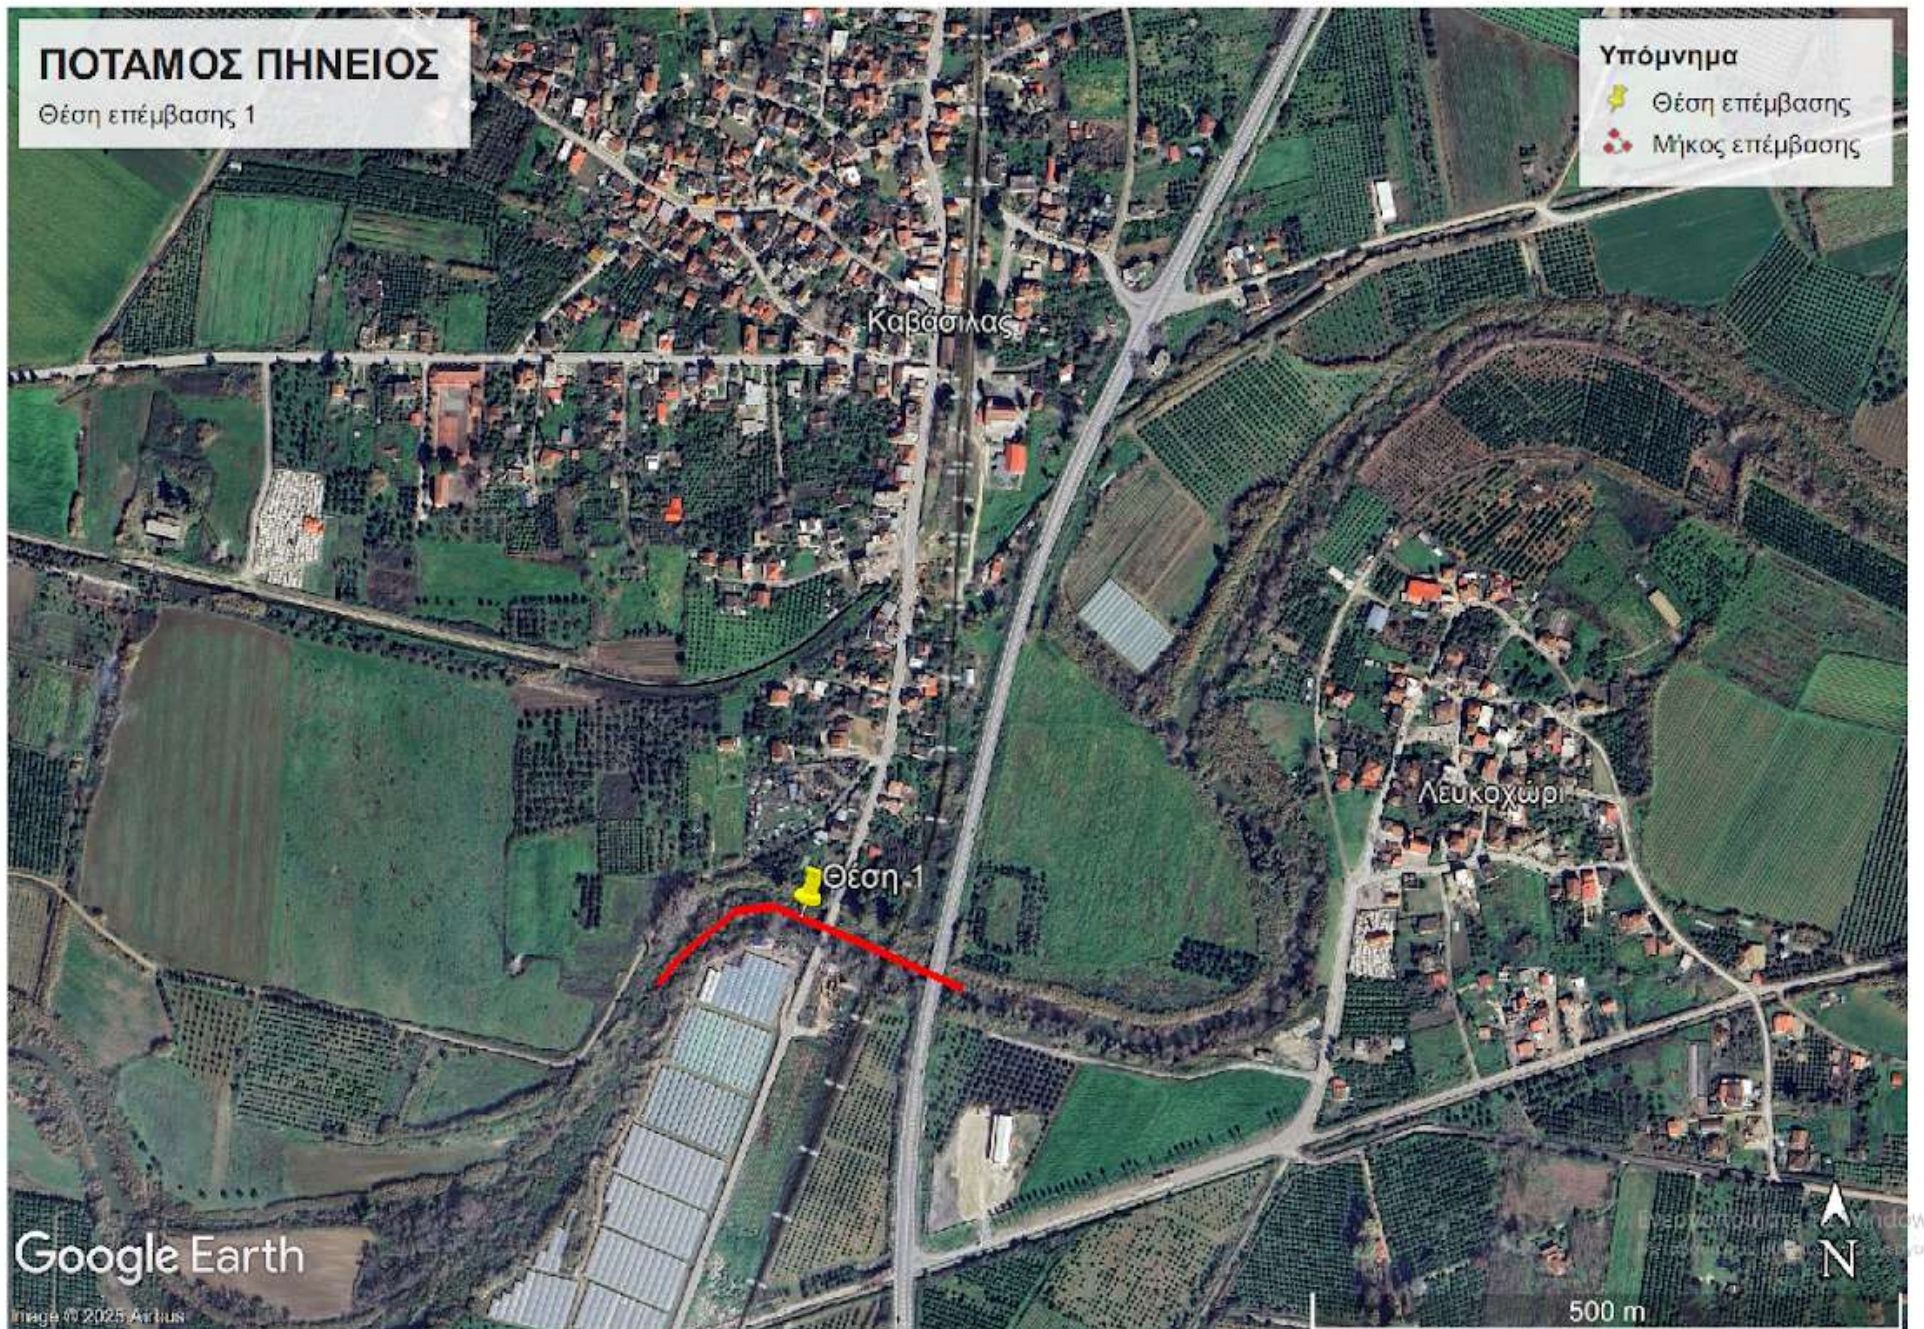
Εικ.2 : Απόσπασμα δορυφορικής εικόνας Google-Earth με τη θέση 1 στον ποταμό Πηνειό

**ΘΕΣΗ 1 :** Στη θέση 1, πλησίον των Τ.Κ. Λευκοχωρίου και Καβάσιλων το ανάχωμα υπόκειται σε βλάβες λόγω της εκτροπής της ροής προς αυτό, με ταχύτητα μεγαλύτερη της αναμενόμενης και εντοπισμένης έντονης διάβρωσης σε αυτή τη θέση. Πρόκειται να εκτελεστούν οι εξής εργασίες:

- α) αποκατάστασης μήκους του αναχώματος κατά 30,00μ.,
- β) απομάκρυνσης υδροχαρούς βλάστησης
- γ) επιμελούς διάνοιξης διάυλου εκτόνωσης ροής εγκάρσια των συσσωρευμένων φερτών υλικών, για την επαναφορά της ροής του ποταμού στην πρότερη κατάσταση και
- δ) αποκατάστασης όπου απαιτείται των λιθορριπών προστασίας του αποκατεστημένου αναχώματος και των παρόχθιων ιδιοκτησιών από τη διάβρωση.

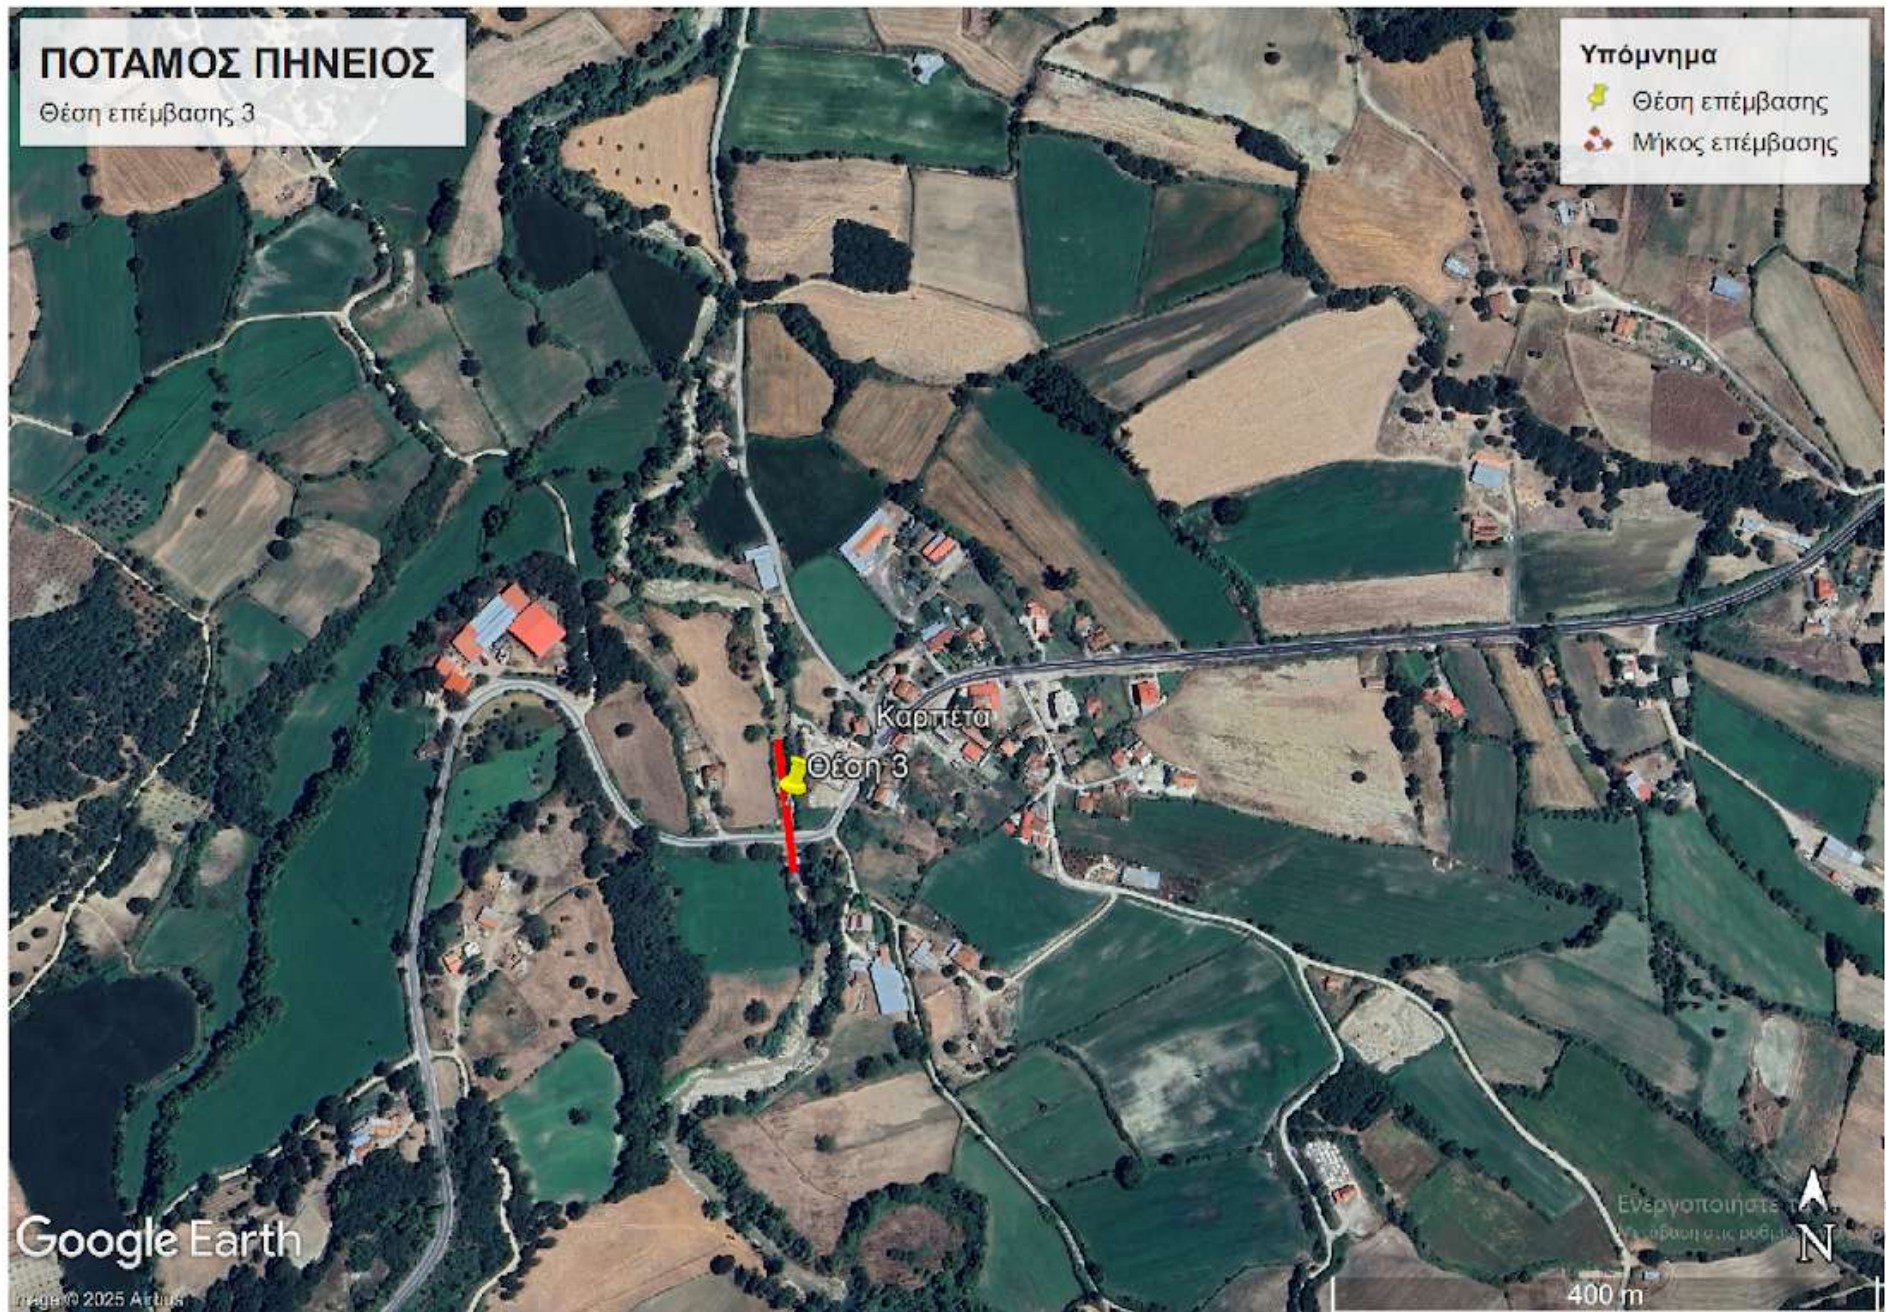
Εικ.4 : Απόσπασμα δορυφορικής εικόνας Google-Earth με τη θέση 3 στον ποταμό Πηνειό

**ΘΕΣΗ 3:** Στη θέση 3, πλησίον Τ.Κ. Καρπέτα, το ανάχωμα υπόκειται σε βλάβες λόγω της εκτροπής της ροής προς αυτό, με ταχύτητα μεγαλύτερη της αναμενόμενης και εντοπισμένης έντονης διάβρωσης σε αυτή τη θέση. Πρόκειται να εκτελεστούν οι εξής εργασίες:

- α) αποκατάστασης του αναχώματος σε συνολικό μήκος 100,00μ.,
- β) απομάκρυνσης υδροχαρούς βλάστησης
- γ) επιμελούς διάνοιξης διάυλου εκτόνωσης ροής εγκάρσια των συσσωρευμένων φερτών υλικών (εφόσον είναι δυνατό), για την επαναφορά της ροής του ποταμού στην πρότερη κατάσταση και
- δ) αποκατάστασης όπου απαιτείται των λιθορριπών προστασίας του αποκατεστημένου αναχώματος και των παρόχθιων ιδιοκτησιών από τη διάβρωση.
